交差点における骨材飛散対策の経年変化

(株)オリエンタルコンサルタンツ 正会員 ○松下 郁生

1. 調査目的

ポラスアスファルト舗装（排水性舗装）は、タイヤのすえ切りが発生する箇所が弱く、交差点部や乗り入れ箇所においては、骨材飛散や空隙つぶれの発生が懸念されている。本調査は、ねじれ抵抗性改善アスファルトを使用したポラスアスファルト舗装により施工した交差点において、主に骨材飛散に着目した調査を経年的に行うことにより効果の持続性等を確認することを目的とした。

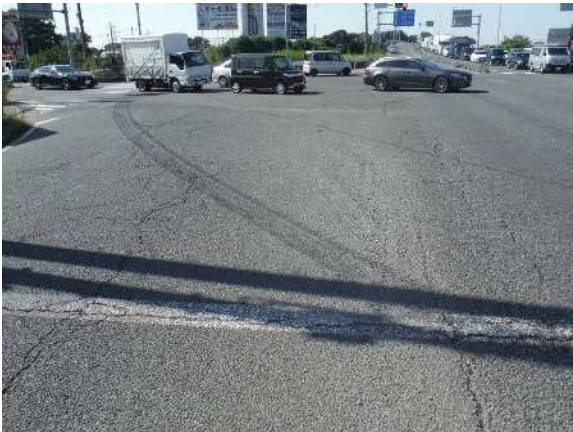
写真 1 令和 2 年 10 月の路面状況

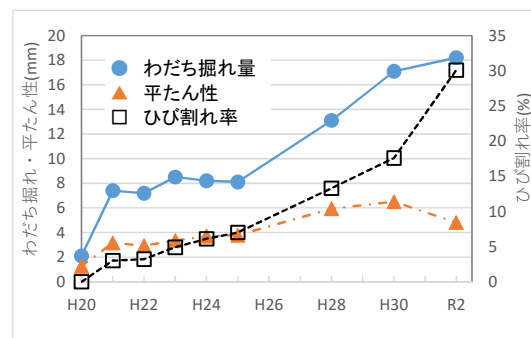
図1 路面性状値の推移

路面性状調査結果の平均値の推移を図 2 に示す。また、骨材飛散箇所の推移を図 2～図 4 に示す。

骨材飛散の発生箇所は、一部を除き主に左折レーンで発生していた。路面性状は、わだち掘れ量、平たん性、ひび割れ率ともこの間は概ね一定で推移している。

平成28年度調査においては、骨材飛散が右折レーンでも発生していることを確認した。路面性状値についても平成25年度調査時から若干上昇した。特に平たん性については、新たに骨材飛散の発生を確認した右折レーンで大きく上昇していた。

直線レーンでも骨材飛散が発生しており、交差点内全体で骨材飛散が進行したことになる。路面性状値は、平たん性を除いてさらに損傷が進行した結果となった。レーンごとの変化に顕著な違いはみられなかった。なお、平たん性の値が落ち着いた理由としては、全体的に骨材飛散が進行したことで路面の凹凸が減少し、平たん性が見かけ上改善されたためと考えられる。

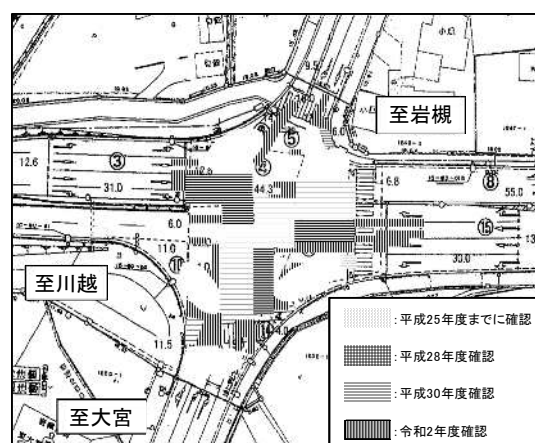
図4 骨材飛散発生箇所（令和2年度）

単路部に比べて通行車輛の停止・発進・右左折に伴う水平方向の力が大きく作用する交差点部では、振動・駆動時には1.4倍、すえ切り時には1.6倍のせん断力が路面に働くと推定されている。本調査においても、水平方向の力が最も大きい左折レーンより破損が始まり、施工から8年目には右折レーンの破損、8年目以降では直進レーンでの破損を確認された。

本調査は、12年前に施工された「ねじれ抵抗性改善アスファルトを使用した排水性舗装」の耐久性の評価であるが、この間、アスファルトバインダの性能向上が図られており、現状では、排水性舗装の耐久性のさらなる改善も図られている。これらのことを考慮すると、重交通路線の交差点では、大型車両交通量のもよるが、より耐久性の向上が図られたバインダを使用した舗装の適用が必要であると考えられる。
