コンクリート舗装における温度変化に伴う版の挙動とバーステッチ工法の有効性の検証

中日本ハイウェイ・エンジニアリング名古屋株式会社 名古屋支店  
国立高等専門学校機構 石川工業高等専門学校教授  
中日本高速道路株式会社 名古屋支社  
中日本高速道路株式会社 名古屋支社  
中日本ハイウェイ・エンジニアリング名古屋株式会社 金沢支店

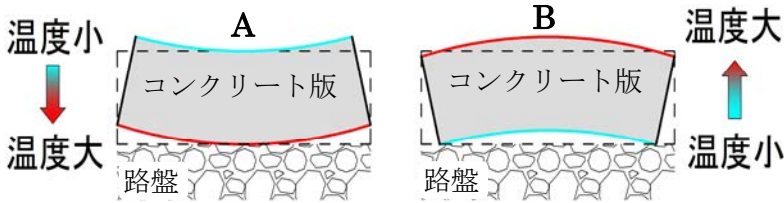
図.2 温度変化による Co 版挙動模式図

Co 舗装の表面温度と内部温度の差が大きい時期に生じる Co 版の反り (Co 版挙動) の影響下(図. 2) にあっても、目地部の機能が確保されていることを確認することを目的として、最も温度差が大きいと想定される初秋の夜間(2020 年 10 月 5 日：試験施工から 10 か月経過)に FWD 測定を実施した。FWD 測定実施日時と温度を表.1 に示す。

Co 版内部の温度状態を示す指標として、内部平均温度と表面温度から底面温度を引いた温度差を版厚で除した温度勾配がある。Co 版上面の温度が下面より低い場合の温度勾配は“負”、その逆は“正”となり、図.2 に示す反り変形となる。測定実施日の平均気温、路面温度等から「土木学会 FWD および小型 FWD 運用の手引き」を参考に次式(1)から Co 版内部の温度勾配  $\phi$  (°C/cm) を予測した。

その結果、 $\phi$  は-0.26 の“負”の温度勾配となるため、図.2-A のような凹型に変形し、FWD たわみ量が増大している(反りの影響下にある)ことが予測できる。試験施工直後の機能回復確認時の  $\phi$  は+0.33 の“正”の温度勾配であった。

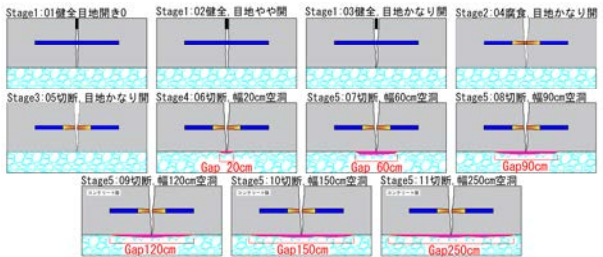
図.1 3DFEM 解析による目地劣化モデル

中日本高速道路(株)岐阜保全・サービスセンターが管理する東海北陸自動車道には、供用開始から 35 年が経過したコンクリート舗装(JRCP、以下 Co 舗装)がある。繰り返しの交通荷重による疲労劣化により、横目地部では僅かな段差の発生や、ひび割れ・剥離等が顕著に表れ、コンポジット舗装化が計画されている。FWD 測定により、母体となる Co 舗装版の健全度調査を実施した結果、目地部・ひび割れ部の 2,328 箇所のうち、要補修箇所が 1,124 箇所あった。この要補修箇所に対し、効率的・効果的な補修を行うことを目的として、これまでに 3DFEM 解析による目地劣化モデルの判定 (図.1) を行った。

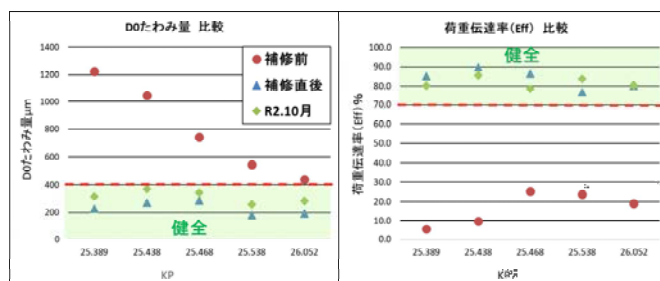
図.3  $D_0$  たわみ量—Eff 比較散布図

バーステッチ工による補修直後と本検証で行った FWD 測定結果比較を表.2 および図.3 に示す。補修直後の測定で大幅に改善された  $D_0$  たわみ量は、平均で 82 $\mu$ m、最大で 96 $\mu$ m 増加したが  $D_0$  たわみ量<400 $\mu$ m を確保している。

また荷重伝達率(Eff)は大きな変化が無く Eff $\geq$ 70%を確保している。

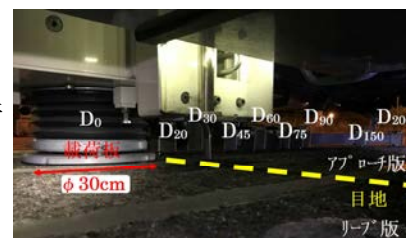
写真.5 載荷板およびたわみセンサー

この図より、補修前は  $D_0$  のみが大きく“たわんでいる”事が分かる。これは、写真.5 に示すように  $D_0 \sim D_{200}$  のうち、 $D_0$  のみがリープ版上にあり、残りの 8 箇所 ( $D_{20} \sim D_{200}$ ) はアプローチ版上にあるため、リープ版に作用した荷重がアプローチ版にはば伝達していないことを表している。補修直後および本検証で測定したたわみ形状と比較すると、その形状は大きく異なり、リープ版に作用した荷重がアプローチ版まで伝達して荷重が分散されていることが確認できる。全体的にたわみ量は若干増大しているが、Co 版挙動の影響下であっても、リープ版に作用した荷重がアプローチ版まで伝達して荷重が分散されている。

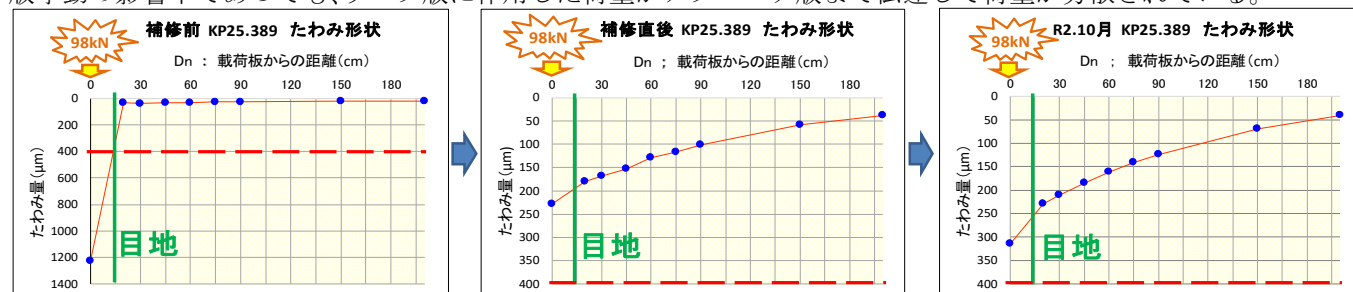
図.4 たわみ形状の比較

補修前、補修直後、本検証で測定した代表箇所のたわみ形状を図.4 に示す。
