凍結防止剤が散布される高速道路のPC橋におけるグラウト再注入の補修効果

(株)ピーエス三菱 正会員 ○鴨谷 知繁 白水 祐一
西日本高速道路(株) 正会員 松井 隆行 安里 俊則 佐溝 純一

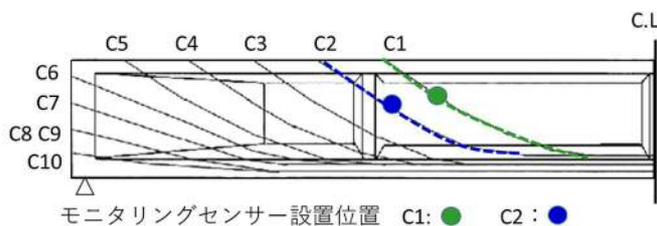
図-2 主ケーブル配置およびセンサー設置位置図

対象橋梁は、1970年に供用開始され、凍結防止剤散布量が年間20t/km程度である高速道路のPC橋である。図-1に示すように桁高1.15mの主桁(T桁)10本により構成されている単純ポストテンション方式PC橋であり、橋長は27.6m、有効幅員13mである。図-2に示すように主桁1本あたり、5本の上縁定着ケーブルと5本の端部定着ケーブル(いずれも12φ7mmシース径45mm)が配置されている。

試験施工という位置づけから補修対象は、点検時に主桁下フランジ部に主ケーブルに沿ったひび割れが確認され、その後のグラウト充填調査で、グラウト充填不足、シース内の滞水およびPC鋼材の腐食が確認された高欄側の耳桁のみとし、2018年1月～2月に充填不足が確認された主ケーブルに対して本工法による補修を実施した。

モニタリング項目はPC鋼材の自然電位をとした。自然電位測定用のモニタリングセンサーは、図-3に示す既報³⁾でも使用した汎用品とし、補修後図-2に示す位置のPC鋼材近傍に埋設した。測定は、図-4に示すように配線配管の設置後、ポテンシオガルバナスタットに接続し補修後900日まで実施した。なお、2018年については季節の影響を把握するため各季節に、2019年と2020年は気温が高く腐食反応が活発化する夏季に測定を実施した。

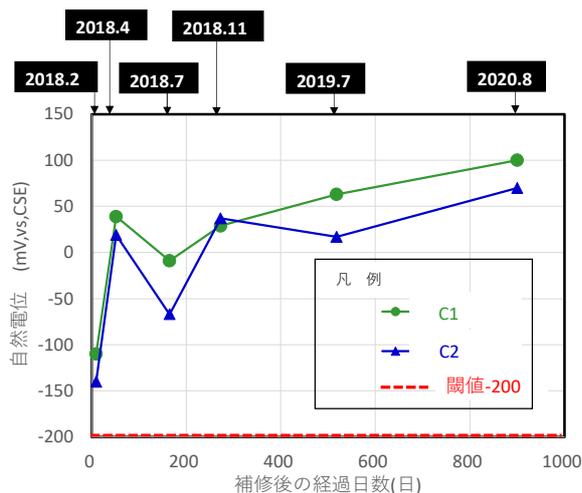
図-5 自然電位モニタリング結果

自然電位のモニタリング結果を図-5に、評価指標となるASTM基準⁴⁾を表-2に示す。C1、C2ともに補修直後よりASTM基準で「90%以上の確率で腐食なし」を示す閾値である-200(mV vs CSE)より貴な値を継続しており、一般道のPC橋に対し本工法を適用した結果³⁾と同様の傾向を示した。2018年の測定値に着目すると高温となる7月の夏季に卑化する傾向が認められたものの、それ以降の夏季はC1、C2ともに貴化傾向を示しており、橋面からの漏水や再劣化が想定される卑化傾向は示さなかった。以上より、対象橋梁において本工法による補修効果が良好な状態で確保されていると評価された。
