既設ポストテンション方式 PC 橋における PC 鋼材種とグラウト充填状況に関する一考察

中日本ハウエイ・エンジニアリング名古屋（株）名古屋支店 土木保全管理部 正会員 ○高野 真史  
中日本ハウエイ・エンジニアリング名古屋（株）名古屋支店 名古屋道路事務所 正会員 石橋 健作  
中日本高速道路（株）名古屋支社 保全・サービス事業部 構造技術課 小保田 剛規  
中日本高速道路（株）名古屋支社 保全・サービス事業部 構造技術課 大野 優華

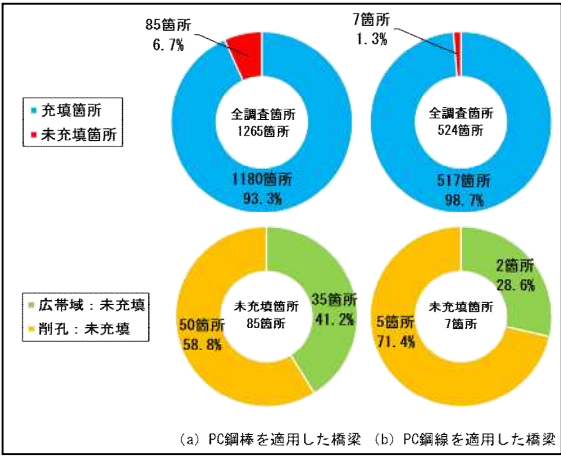
図-1 グラウト充填調査結果の内訳

グラウト充填調査結果を図-1 に示す。PC グラウト充填不良は、PC 鋼棒を適用している橋梁で 1265 箇所中 85 箇所(6.7%)、PC 鋼線を使用している橋梁で全 524 箇所中 7 箇所(1.3%)確認され、グラウト充填不良の割合は、PC 鋼線を適用している橋梁にも同様に充填不良が確認された。また、充填不良箇所

に着目した場合、PC 鋼棒を適用している橋梁において広帯域超音波法によりグラウト充填不良が確認された割合は 41.2%であり、削孔調査により充填不良が確認された割合は 58.8%であった。PC 鋼線を適用している橋梁においては広帯域超音波法によりグラウト充填不良が確認された割合は 28.6%であり、削孔調査により充填不良が確認された割合は 71.4%であった。建設年次別の PC グラウト調査結果を図-2 に示す。グラウト充填不良発生割合は、適用した PC 鋼材の種類によらず 1971 年から 1980 年に建設された橋梁に多く確認されていることが明確となった。

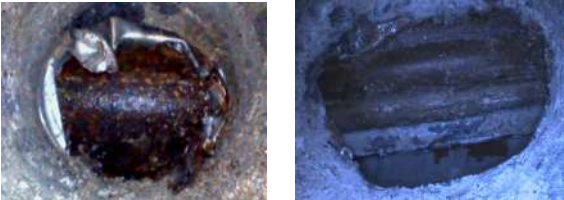
写真-1 PC 鋼材種別グラウト充填不良状況

同一橋梁形式におけるグラウト充填不良箇所は PC 定着部が 6 箇所、曲げ上げ・曲げ下げ部が 1 箇所であった。また水平部にはグラウト充填不良が確認できなかった。したがって、PC 鋼線を適用している橋梁においても、PC 鋼棒を適用している橋梁と同様に鋼材の定着部付近および曲げ上げ・曲げ下げ部にグラウト充填不良が発生する傾向にあることが確認できた。

(a) PC 鋼棒 (b) PC 鋼線

そのため、今後は PC 鋼線や PC 鋼より線を適用している橋梁に対しても PC 鋼棒を適用している橋梁と同様にグラウト充填調査を実施していく必要がある。
