## HPFRCC 吹付けにより修景した擁壁の浮きに関する熱画像を用いた調査

過去に複数微細ひび割れ型繊維補強セメント複合材料 (HPFRCC) の吹付けにより修景した重力式コンクリート擁壁を対象に、ドローン搭載カメラで撮影した熱画像を用いて浮きの調査を行った。その結果を報告する。

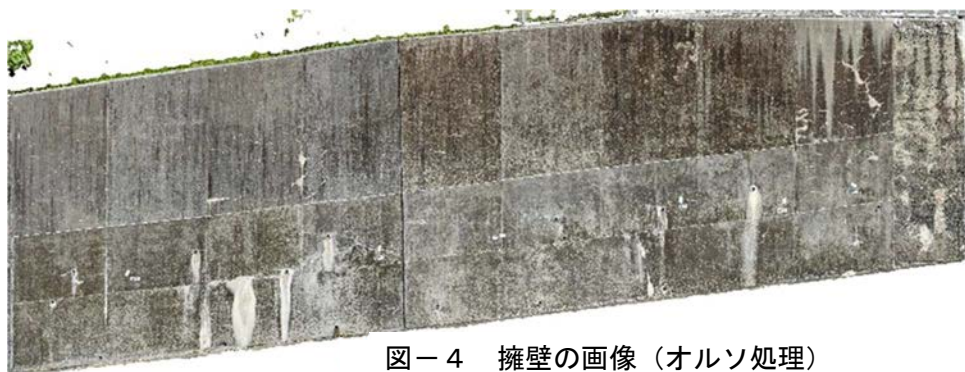
図-4 擁壁の画像（オルソ処理）

打音点検および熱画像分析からは、HPFRCC当初吹付け部（高さ2mより上、厚さ50~70mm）に浮きを確認できなかった。

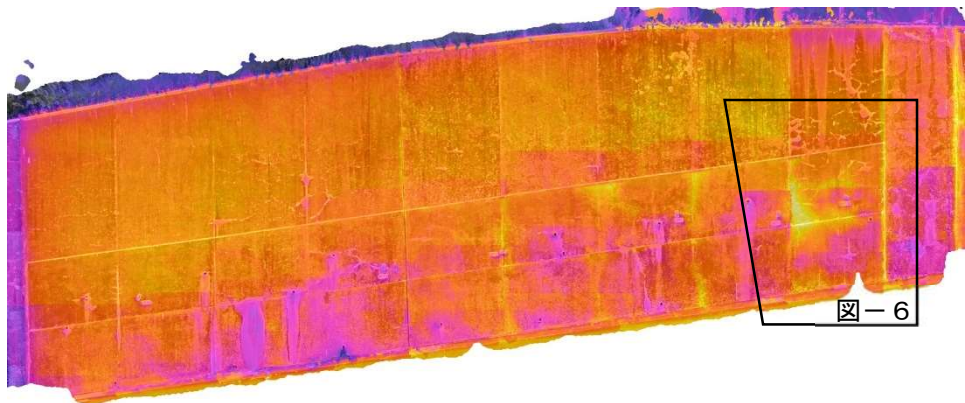
図-5 擁壁の熱画像（オルソ処理）

打音点検および熱画像分析の結果より、ブロックNo.9では、施工後5年に吹付けたHPFRCC層（厚さ10~20mm）に、広範囲の浮きが確認された。さらに、ブロックNo.5~9の境目を中心に、浮きが確認された。打音点検の結果と熱画像分析の結果は、よく対応していた。打音点検結果に比べ、熱画像分析結果は記録性と客観性に優れていた。

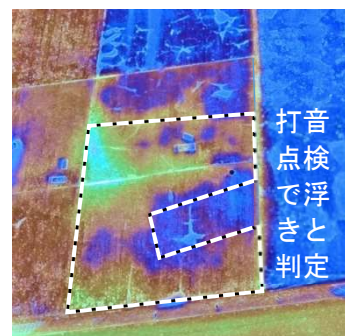
図-6 浮き部熱画

No.9ブロックが写った熱画像を、図-6に示す。この熱画像では、赤外線カメラで撮影した熱画像に、画像処理を施して温度差を際立たせた。斫り作業を行ったところ、図-6の薄黄緑色部は剥がれて浮いていた。橙色部は斫り作業が容易であった。青色部は付着が良好で、斫り作業に手間がかかった。
