鉄道 RC 高架橋の柱の気中部と土中部における鋼材腐食に関する一考察

(公財) 鉄道総合技術研究所 正会員 ○田畑 勝幸, 轟 俊太郎, 田所 敏弥

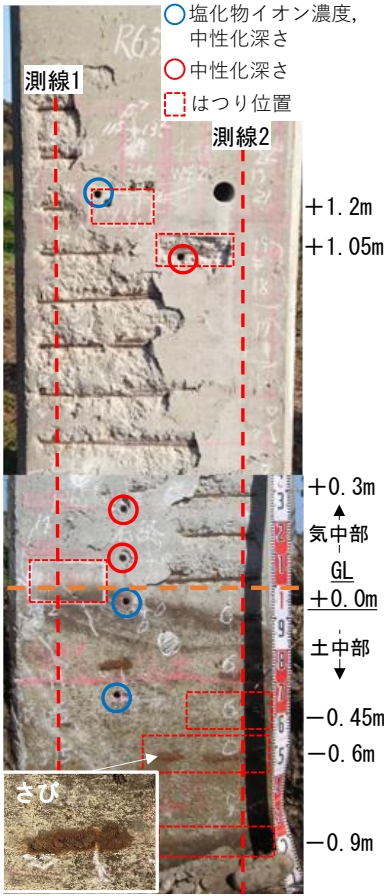
写真 2 調査位置

うに、コンクリート表面にさびが確認された。掘削した土壌から試料を採取し、炉乾燥した土壌試料 2g と蒸留水 10mL を攪拌して作成した懸濁液<sup>4)</sup>を、pH 試験紙により測定したところ、4～5 の値を示した。さびが確認された箇所は、鋼材が土壌と接していたため、土壌の pH の影響により鋼材周辺の pH が小さくなり、気中部と異なる局所的な腐食が進行したものと考えられる。図 1 に塩化物イオン濃度の分布を示す。なお、0～20mm の範囲の測定値や GL+0.0m, GL+1.2m の 30～40mm の測定値は、電位差滴定法に必要な試料の量が採取できなかったため計測できていない。最深部の塩化物イオン濃度の平均値は 0.78kg/m<sup>3</sup> であり、GL+1.2m の箇所の分布から、気中部は、中性化の進行による塩化物イオンの濃縮の影響を受けていると考えられる。

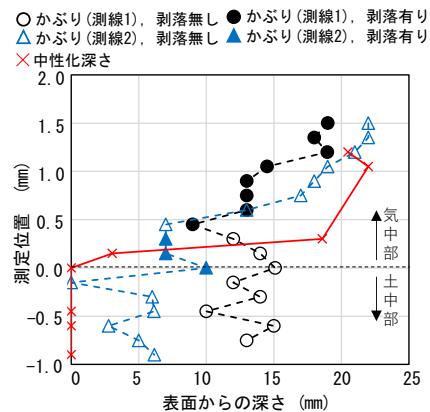
図 2 かぶり、中性化深さと剥落の有無

図 2 に柱の高さ別のかぶりと中性化深さ、剥落の有無を、写真 3 には、はつりを行った箇所のコンクリート中の鋼材腐食の状況を示す。写真 3 中には、かぶりの測定位置と、測定値、示方書に基づく腐食度を併せて記載している。図 2 より、気中部においては、かぶりが 20mm 程度までほとんど剥落を生じているが、土中部においては、10mm 未満の箇所でも剥落は生じていなかった。また、気中部のはつり箇所では、かぶりが小さく、中性化が 20mm 程度進行し、塩化物イオンの濃縮の影響があること、降水による一般的な乾湿が繰り返される環境であることから腐食が著しく進行していた。一方で、土中部においては、3 章で示した土壌と接している箇所を除き、かぶりは気中部より小さいものの、鋼材の腐食は気中部と比較して生じていなかった。土中部では、湿潤状態が保たれやすく乾湿による環境変化が少ないこと、またそれに伴い中性化が進行せず、塩化物イオンの濃縮の影響も小さいためと考えられる。
