## 栈橋上部工下面における付着塩分濃度の空間分布に関する現地調査

(国研) 海上・港湾・航空技術研究所 港湾空港技術研究所 正会員 ○田中 豊

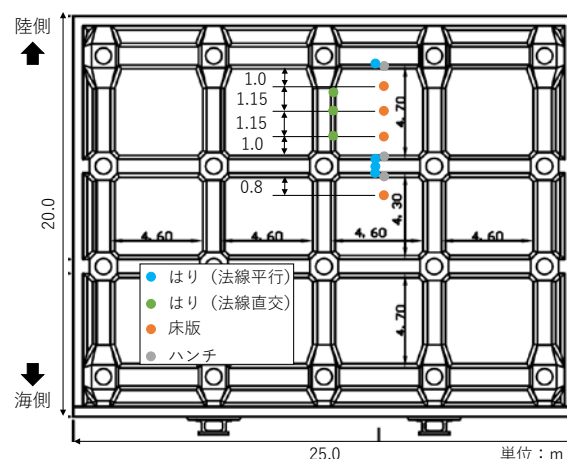
図-1 対象栈橋の平面図および測定箇所

対象とした栈橋の平面図および断面図を図-1 および図-2 に示す。両図には併せて測定箇所も示した。対象栈橋は、2020 年時点で供用から約 50 年経過しており、調査対象としたブロックでは、2002 年に表面被覆工法（エポキシ樹脂）による補修工事が行われている。断面図から、対象とした栈橋では、H.W.L.時に前垂れ、海側および陸側のはりの下端が海中に位置するため、それらの部材底面および側面への塩化物イオンの供給量が多いと予想された。また、H.W.L.時に前垂れが海中に位置するため、栈橋下面への波の進入が比較的少ないと考えられること、H.W.L.から床版までの距離は、H.W.L.からはり底面までの距離よりも遠いことから、床版へ

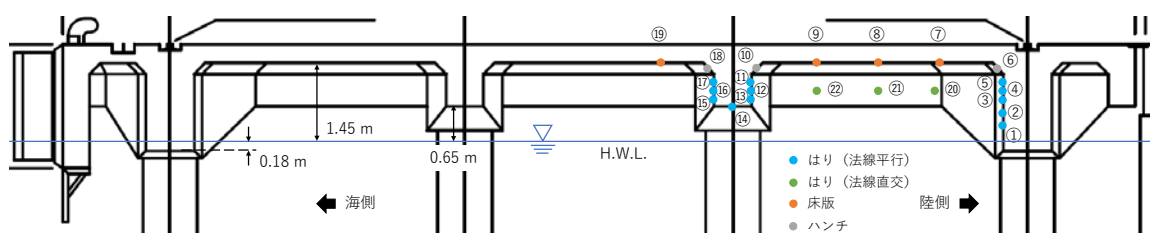
図-2 対象栈橋の断面図および測定番号

の塩化物イオンの供給は、はり部材よりも少ないことが予想された。

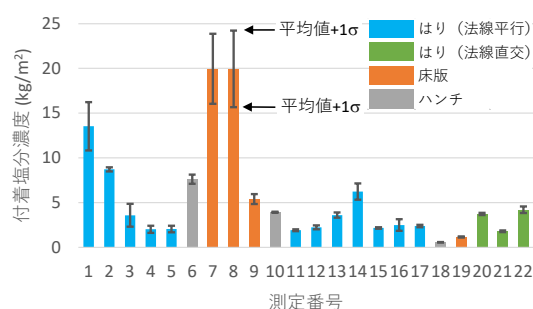
図-3 付着塩分濃度の測定結果

図-3 に測定結果を示す。図中には平均値 $\pm 1\sigma$  ( $\sigma$ : 標準偏差) も併せて示した。変動係数(標準偏差 / 平均値)は測定箇所ごとにばらつきがあるが、平均で約 10%であった。法線平行方向のはりでは、概ね海水面に近いほど付着塩分濃度が高く、H.W.L.からの距離と  $C_0$  との間に相関がある<sup>2)</sup>ことと整合した。また、1 番および 2 番の付着塩分濃度が比較的高いことは、断面図からの予想とも整合した。しかし、海面から離れている床版(7 番～9 番)において、付着塩分濃度が高くなっており、予想とは異なる結果となった。断面図からの予想では、波による影響は小さいものとして、H.W.L.から部材下面までの距離を考慮していたが、H.W.L.から部材下面までの距離以外の要素も考慮する必要があると考え、次章ではその一つの要素と考えられる風について、数値解析を用いて検討することとした。

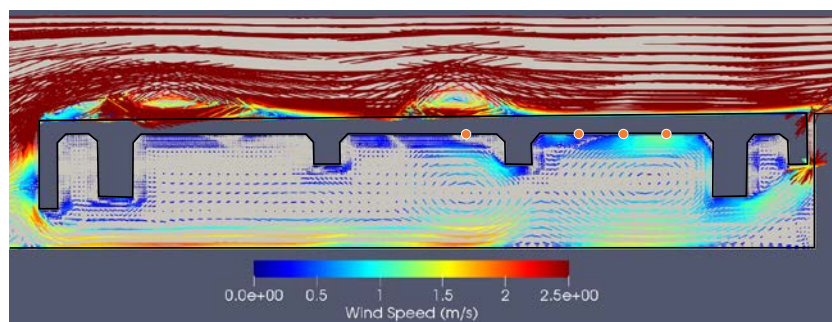
図-4 解析結果 (床版の測定位置のみ記載)

図-4に解析結果を示す。栈橋上部工下面の中間から陸側にかけて渦が生じており、特に陸側の床版付近で比較的大きな風速が生じる結果となった。このことから、陸側の床版には風により塩化物イオンが供給され、付着塩分濃度が高くなったと推察される。以上から、対象とした栈橋では、風による塩化物イオンの供給も付着塩分濃度の空間的な分布に影響すると思われる。
