塩害環境下における管路更生工法の防食性評価

鹿児島大学 正会員 ○阿久根 航  
鹿児島大学 正会員 審良 善和  
鹿児島市水道局 非会員 大庭 義文  
非会員 坂元 哲史

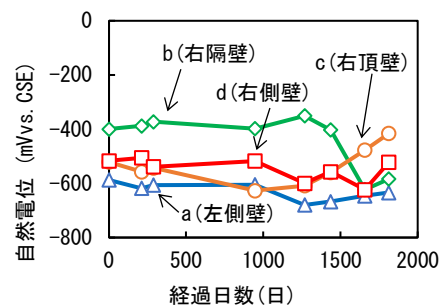
図1 自然電位測定結果

下流部の結果について、図1に自然電位の経時変化を、図2に腐食速度の経時変化を示す。自然電位の結果については各測定箇所では-350mVより卑な値を示し、コンクリート中の鋼材は「腐食している」と判定された。腐食速度は各測定箇所ですぐに低下し、「低速」または「不活性」と判定される値まで推移している傾向にある。これは、管路更生により腐食環境が改善したと考えられる。

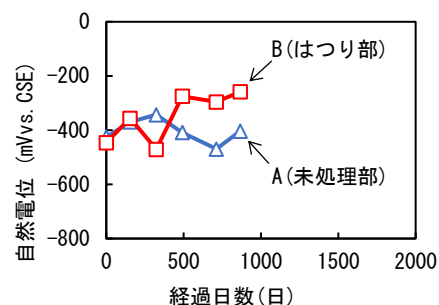
図3 自然電位測定結果

次に、上流部の結果を示す。図3に自然電位の経時変化を、図4および図5に交流抵抗法および外挿法によって求められた腐食速度の経時変化を示す。自然電位について、未処理部(A)では、「腐食あり」と判定された。これは下流部の右隔壁と同様な傾向を示している。一方、はつり部(B)は、施工直後から貴化し、900日時点で「腐食未確定」と判定される電位まで回復している。この電位の貴化は、はつりによる効果であると予想される。次に、腐食速度の結果について、図4、図5から、はつりを行っていないA点では腐食速度が低下または同程度で推移している傾向にある。下流部の結果からも、管路更生工法の施工後3年程度は同程度の腐食が進行しているものと予想され、今後の結果を確認する必要がある。一方、B点では自然電位の貴化とともに腐食速度が若干低下する傾向にあった。これは、明らかにはつりによる効果である。しかし、900日時点では、A点の腐食速度がB点と比べやや低い結果となった。そのため、はつりによる防食効果については、今後の腐食速度の挙動を把握する必要がある。
