弾性波トモグラフィ法を用いた河口堰門柱コンクリートの補修効果検証

(独)水資源機構 正会員 ○國居 史武
 (株)オリエンタルコンサルタンツ 非会員 中山 宏
 京都大学大学院 正会員 塩谷 智基

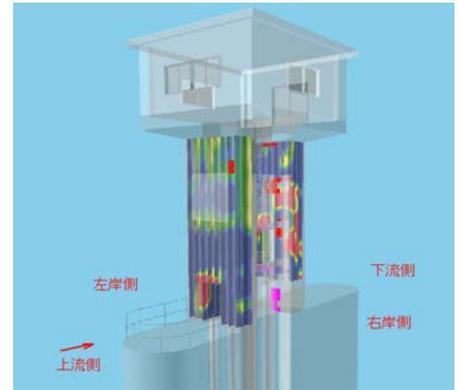
図2 トモグラフィ解析結果

図2に河口堰門柱の三次元トモグラフィ解析結果、図3に門柱の三次元トモグラフィ結果を輪切りした断面の位置図、表1にその断面の位置での外観目視で確認された損傷とトモグラフィ解析結果の重ね合わせ図を示す。門柱上流側（1-1断面）の開口部付近で実施されているポリマーセメントモルタルで断面修復跡Aは、トモグラフィ結果では弾性波速度 $V=4000\text{m/s}$ 程度である。門柱下流側（2-2断面）はアルカリガラス繊維入り軽量ポリマーセメントモルタルで断面修復されているが、開口部の下端側の断面修復跡Bは弾性波速度 $V=4000\text{m/s}$ 程度であるのに対し、断面修復跡Bと同じ材料で断面修復された開口部上端側の断面修復跡Cは、低速度領域（ $V=2000\text{m/s}$ 程度）と評価されている。断面補修跡BとCの外観目視では補修跡周辺に変状や打音法でコンクリートのうきが推定される異音、解析でのセル内の波線密度の差がないことを確認した。

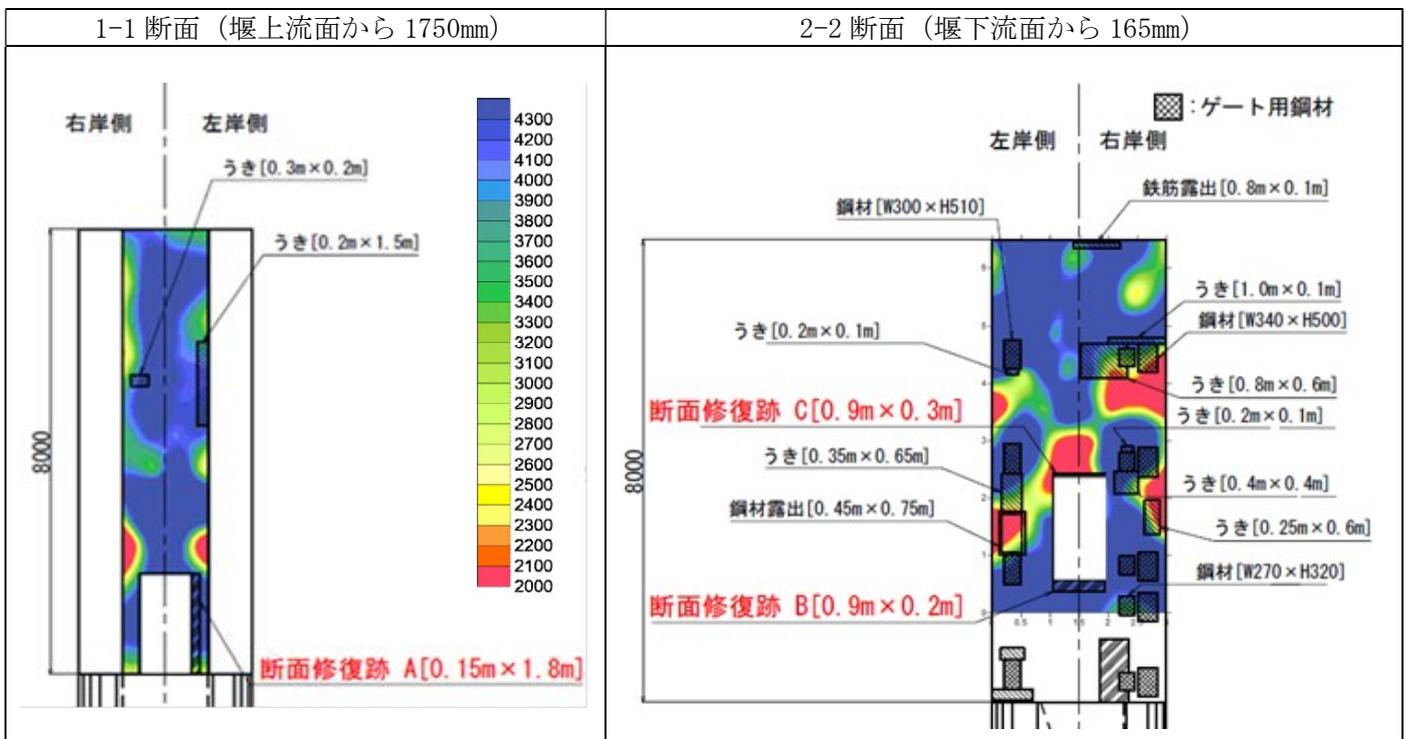
表1 門柱コンクリート損傷図とトモグラフィ結果の重ね合わせ図（単位：m/s）

断面補修跡Cは上向き施工となるため、補修材料のダレが生じやすいことから、低速度領域は門柱コンクリート深部で旧コンクリートと補修材料との境界部の一体性が十分でないことを示していると考えられる。これらのことから、弾性波トモグラフィ法を適用により外観目視や打音法で確認できない深部の補修不良を合理的に評価できる可能性が示されたと考えられ、今後コア採取して検証する予定である。
