# 地下鉄分岐器直下におけるパイプルーフ工法を用いた導坑掘削工事 —銀座線浅草駅エレベーター設置その他に伴う土木・建築・電気工事—

東京地下鉄株式会社 正会員 ○金野 貴紘  
東京地下鉄株式会社 米元 達也  
佐藤工業株式会社 川崎 友之  
佐藤工業株式会社 本田 隆行

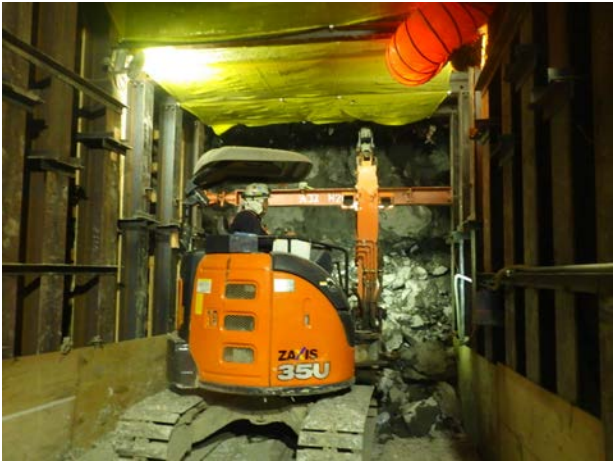
写真-1 導坑掘削状況写真

また、導坑掘削中は上部に銀座線躯体を露出させての作業となり、銀座線築造時に施工した躯体下部の保護モルタルが剥落する可能性があった。そのため剥落防止ネットを受桁下端に設置し、坑内の安全を確保した(写真-1)。

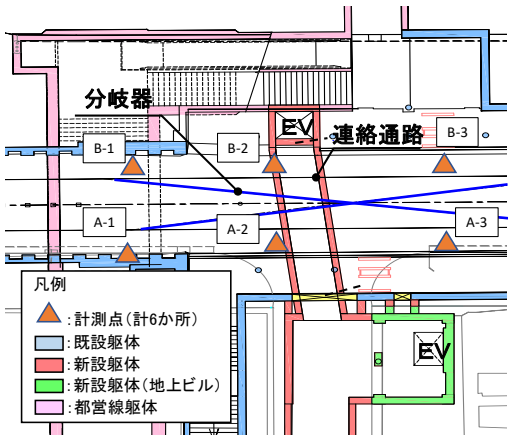
図-5 浅草駅構内沈下計位置図

営業時間中の分岐器の異常変位は銀座線の運行に大きな影響を与えるため、異常の早期発見を行えるよう、軌道内構築上に常時自動計測型の沈下計を設置し、リアルタイムで変位を確認できる計測管理を行った(図-5)。

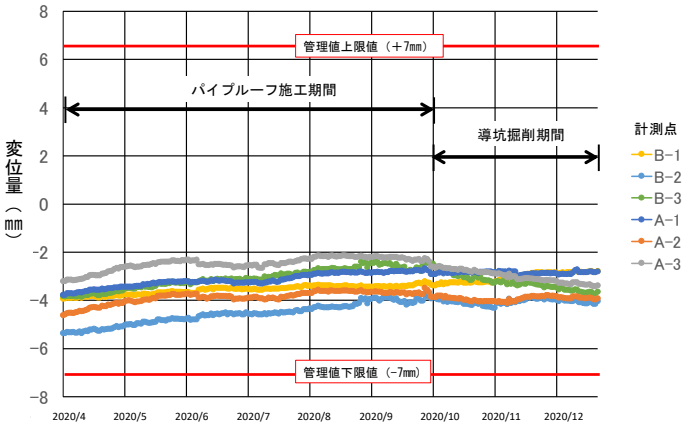
図-6 浅草駅構内沈下計による計測結果

沈下計による計測は、工事開始時を 0 mm とし管理値を ±7 mm で管理していた。計測結果は、地盤改良により -2 ~ -5 mm の沈下が確認されたが、パイプルーフ施工開始時から導坑掘削完了時までは大きな変化はなく管理値内に収まった(図-6)。
