高温環境下におけるコンクリート構造物の劣化調査および補修事例

本稿では、海岸埋立地に位置する製鉄工場内にある燃焼施設と煙突をつなぐ煙道における劣化調査及び補修事例について紹介するものである。

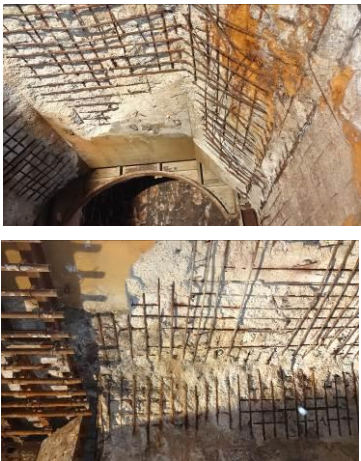
写真-1 煙道劣化状況  
(煉瓦撤去後)

を実施した。目視調査では、全体的にコンクリートの浮き、剥離、鉄筋の腐食状況が確認された（写真-1参照）。また、コンクリートの成分分析のため、コア調査を壁面の3か所で実施した。コア調査写真を写真-2に、コア調査結果を表-2～3に示す。

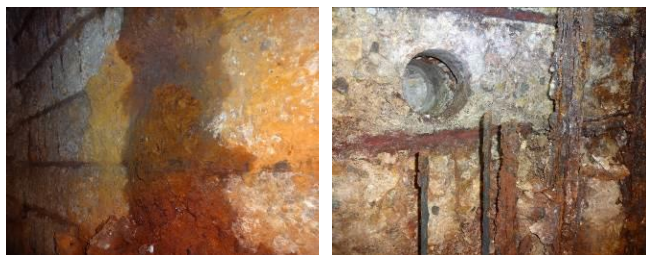
コア調査により、煙道内部側のかぶりコンクリートの剥離、鉄筋の腐食が確認された。コンクリートの圧縮強度結果より、剥離していない部分のコンクリート自体の強度低下等の劣化は確認されなかった。また、塩化物含有量測定結果より、煙道内部側の塩化物イオン量が、部材外側よりも高いことが分かった。特にコア No. 3 では、4.55(kg/m<sup>3</sup>)の濃度が確認されており、鉄筋の発錆限界値である1.2(kg/m<sup>3</sup>)を大きく上回っている。これは、ひび割れから地下水(海水)が浸入し、約180℃の高温環境で水が蒸発するために塩化物が濃縮されているためと考えられる。さらに、過去の同様の調査結果でも煙道内部の塩分含有量が高いことが確認されている。

写真-3 壁漏水部

写真-4 鉄筋腐食状況

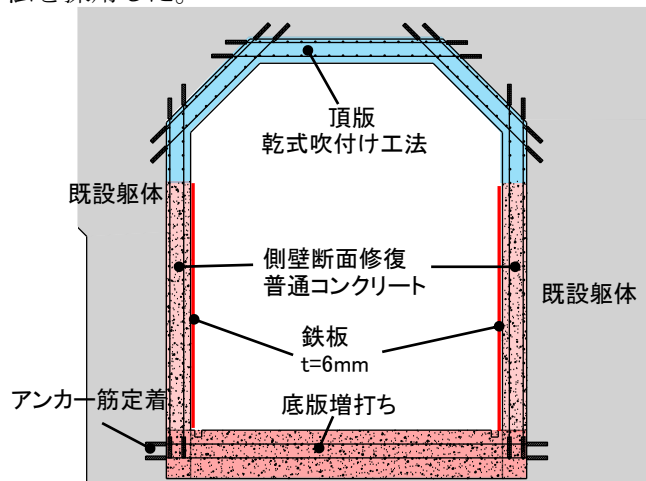
図-2 補修断面図

今回の調査結果より、構造物全体において、高温排気による温度応力ひび割れの発生および塩害による鋼材の断面欠損の進行が認められる。中性化の進行がそれほど進行していないことから、高濃度の塩分含有環境において、鋼材腐食が爆発的に進行する可能性は低い、ひび割れからの空気や水分の供給を遮断する必要がある。よって、図-2 に示す補修方法を採用した。

- ・剥離したかぶり部分および内部側鉄筋背面（深さ約 350 mm）まで、コンクリートを除去する。
- ・腐食し、断面欠損した鉄筋は交換する。ここで、今後の塩害対策として、亜鉛メッキ鉄筋に交換する。
- ・側壁部分については、工期短縮と剥落防止効果のため、鉄板型枠を埋設型枠として使用し、普通コンクリート（27-18-20BB）を打設した。
- ・過大なひび割れにはひび割れ注入を実施する。高熱を考慮して無機系（セメント系）注入材を使用する。
- ・天井部分については、耐熱型乾式吹付材料（高炉スラグ水彩砂および微粉末配合）にて断面修復を実施。かぶり部分には SUS 製のメッシュ筋を配置して剥落防止機能を付加させた。

・煙道補修作業は、構造耐力を保持するため、全面を同時に実施するのではなく、分割施工により実施した。また、コンクリートのひび割れ幅の変動を確認しながら実施した。

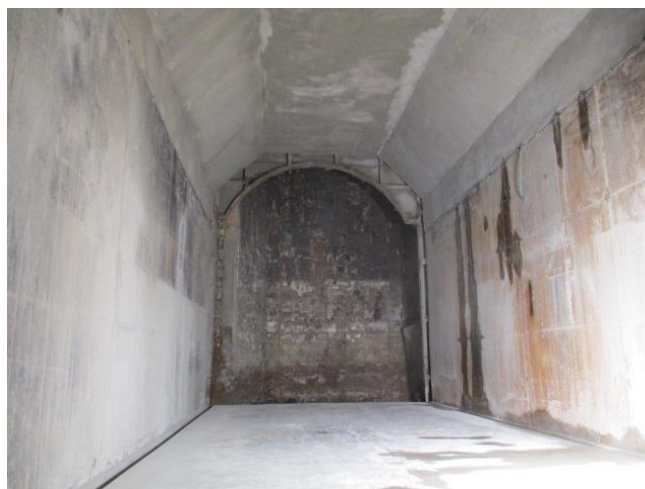
写真-9 施工完了
