## 鋼箱型上路桁内部に発生した亀裂に対する当て板の有効性

東日本旅客鉄道株式会社 八王子土木技術センター 正会員 ○横井 太一  
東日本旅客鉄道株式会社 八王子土木技術センター 非会員 小西 魁

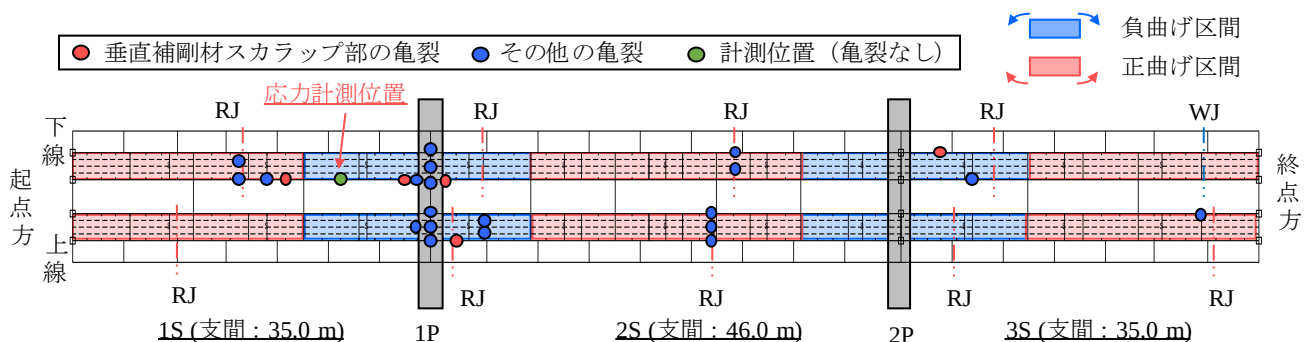
図-1 橋りょう概要図

対象橋りょうは、1967年に製作された箱桁断面の鉄道橋で、2018年2月に実施した特別全般検査の際に多数の疲労亀裂が確認された。亀裂はいずれも箱桁内部で発生し、図-1に示すように、垂直補剛材スカラップ部(5箇所)、縦リブ横リブ交差部(12箇所)、横リブ板継部(7箇所)などの計26箇所で、確認された<sup>1)</sup>。2021年1月現在において、すべての亀裂は修繕済みである。本研究では、垂直補剛材スカラップ部で発生した亀裂に着目し、修繕効果を確認するための応力測定を実施した。

本橋は3径間連続箱型上路桁で、軌道構造は橋マクラギ式、支間長116.0m(第1径間から35.0m, 46.0m, 35.0m)、活荷重KS-18、支承形式はBP支承である。3径間連続桁であるため、図-1に示すように列車通

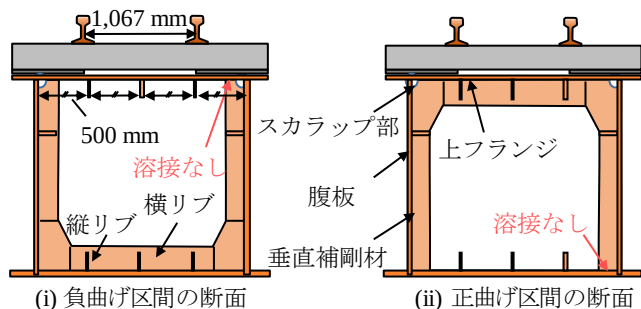
図-2 箱桁断面図

過時の荷重に対して負曲げ区間と正曲げ区間が発生し、支点部(橋脚)周辺は負曲げ区間となる。そのため、図-2に示すように、負曲げ区間と正曲げ区間で橋りょう断面が異なる。垂直補剛材スカラップ部(以下、スカラップ部とする)の亀裂は、主に負曲げ区間で発生しており、図-3に示すように、スカラップ部の回し溶接部から腹板に向かって水平方向に亀裂が進展している。疲労亀裂発生の原因としては、①橋マクラギ式で上フランジの首振りの影響を受けやすい構造であること<sup>1)</sup>、②垂直補剛材上端と上フランジはメタルタッチであるため、密着不良により首振りが大きくなったこと、が挙げられる。

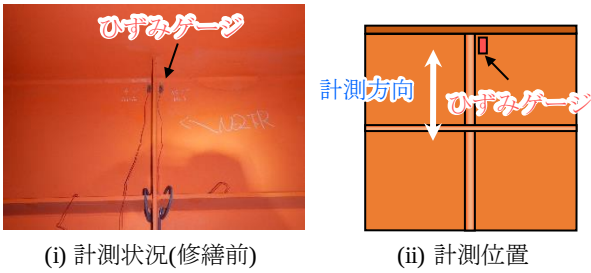
図-5 計測位置および計測状況

図-5 に計測位置および計測状況を示す。上述のように、上フランジの首振りによってスカラップ部の回し溶接部から水平方向に亀裂が進展することが予想される。そのため、スカラップ部近傍の腹板に鉛直方向に発生する応力をひずみゲージによって測定した。計測間隔は 0.005 s である。応力測定の対象列車は、修繕前は特急列車(12 両編成, 列車速度 105.1 km/h), 修繕後は同形式の特急列車(9 両編成, 列車速度 97.3 km/h)である。列車速度は計測データの波形より算定した。また、車両長さは 1 両 20.0m(先頭, 最後尾は 21.0 m)であり、支間長は約 6 両程度に相当する。そのため、修繕前後で車両編成数は異なるが、桁全体に作用する荷重条件は修繕前後で大きな差は

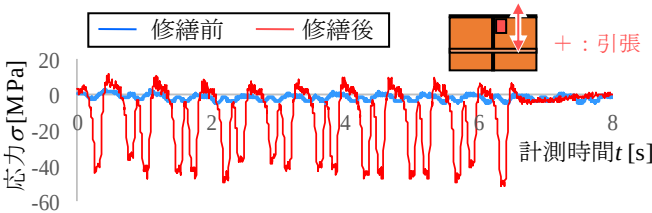
図-6 列車通過時に腹板に発生する応力

図-6 に修繕前と修繕後において列車通過時に腹板に発生した応力の時刻歴を示す。表-1 に応力の最大値, 最小値および応力幅を整理したもの示す。図-6 から、当て板修繕によって腹板に発生する応力が大きく低減されている。また、表-1 から応力幅において約 90 %程度低減されていることが分かった。

以上より、当て板修繕によって列車通過時における上フランジの首振りが抑制され、スカラップ部周辺の腹板に発生する疲労亀裂を抑制することができるといえる。
