## 支圧接合用高力ボルトを用いた当て板補強構造の疲労耐久性検証

### 1. はじめに

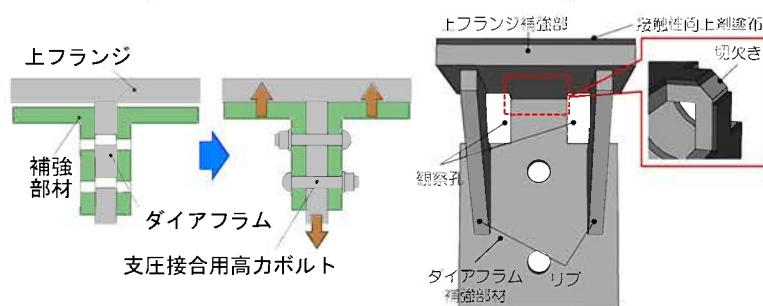
図1 リフトアップイメージ図

本工法は、補強部材のボルト孔とダイアフラム側のボルト孔位置にずらし量を設けて支圧接合用高力ボルトを挿入し、リフトアップさせることで補強部材を確実に密着させ、上載荷重を補強部材により確実にバイパスするものである(図1)。また、応力伝達の向上を目的として、上フランジと補強部材の接触面には、接触性向上剤を塗布している(図2)。なお、詳細については、別途報告している。

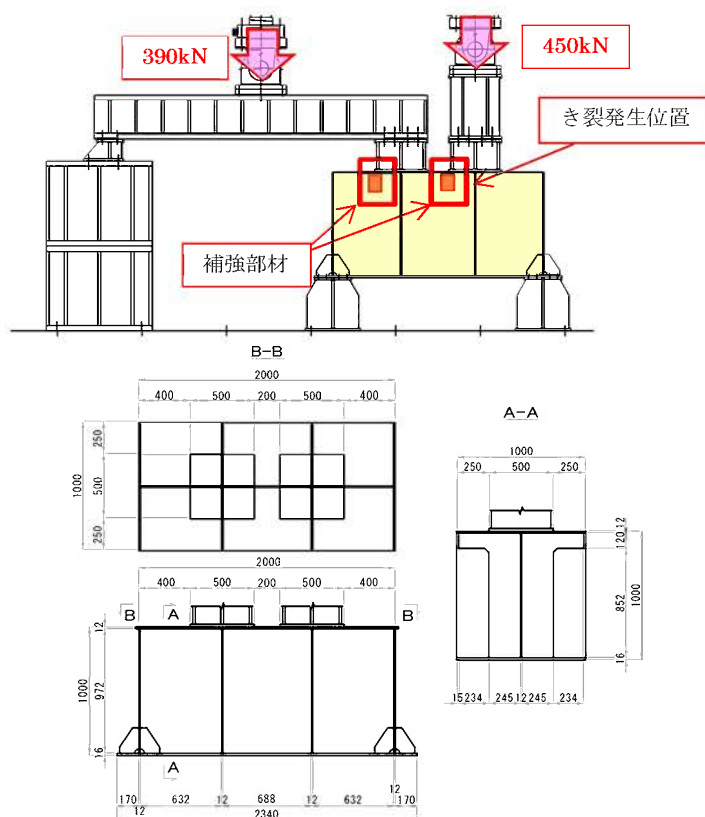
図3 試験体

疲労試験体(図3)は、2支承線を受ける鋼製橋脚横梁を再現したものである。事前に疲労き裂の発生を誘発するために着目箇所の溶接ビードを一部切削して、設計活荷重と同等な荷重により、繰り返し载荷を行い、実橋脚で生じているものと同様の疲労き裂を発生させた。その後補強部材を取付け、同じ荷重条件で200万回の繰り返し载荷を行った。

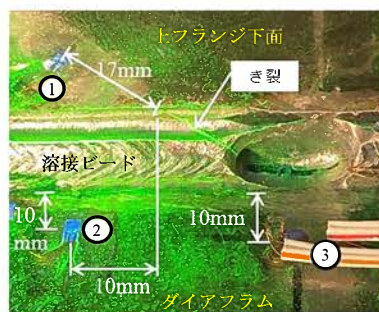
図 5 き裂近傍のひずみゲージ①～③

試験体には、き裂近傍(図5)、補強部材(図6)にひずみゲージを設置し、補強による応力変化を計測した。さらに、200万回载荷後、補強部材を取り外し、磁粉探傷試験(以下、MT試験)と目視にて補強部材等の状況を確認した。

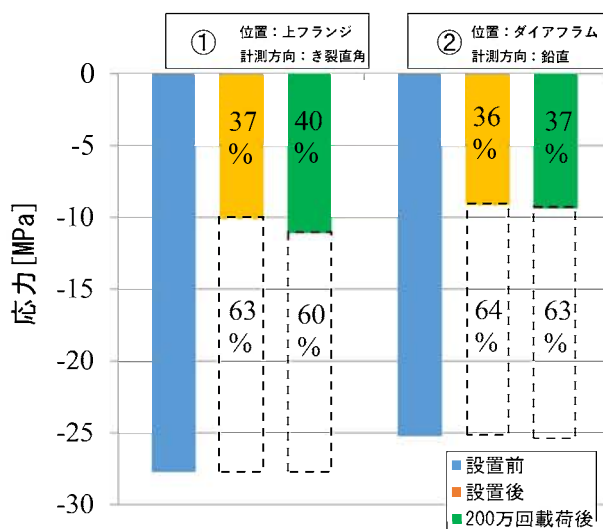
図 7 き裂近傍の応力変化

き裂近傍の応力は、補強部材設置により約 60% 以上低減した。詳細については、別途報告している。さらに、200 万回載荷後も概ね 60% 以上の低減が継続していることを確認した (図 7)。

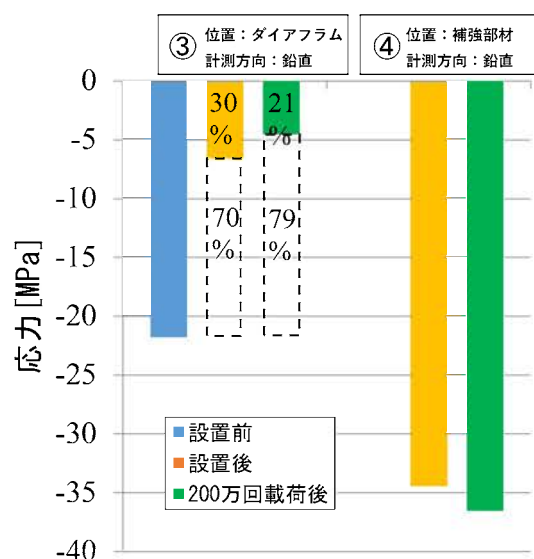
図 8 補強部材の応力バイパス状況

補強部材設置部の応力は、補強部材設置により約 70% 低減した。補強部材設置後は、③のダイアフラムの応力が減少し、④の補強部材の応力が増加していることを確認した。これにより上載荷荷重を補強部材がバイパスしていると推測できる。さらに、補強部材の 200 万回載荷後も概ね 70% 以上の低減が継続していることを確認した (図 8)。

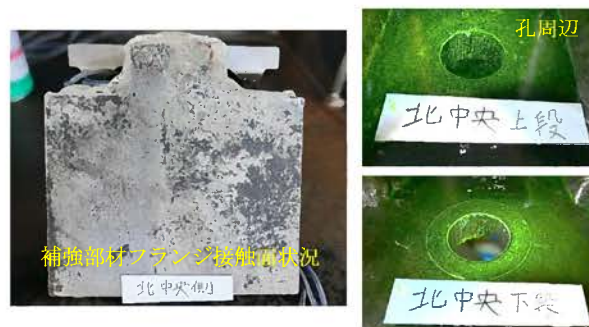
図 9 補強部材状況

MT 試験および目視確認により、溶接ビード内にならずかな進展は見られたものの、それ以外のき裂について進展は無いこと、および、取り外した補強部材の孔周辺、孔壁部、支圧ボルトにおいて、変状は生じていないことを確認した。また、上フランジ補強部と上フランジの接触面については、接触性向上剤の付着状況から補強部材が確実に密着していることが確認できた (図 9)。
