鋼橋縦ビードの塗膜劣化に対する現況評価及び対策の検討

東海旅客鉄道株式会社 正会員 藤本 大輝

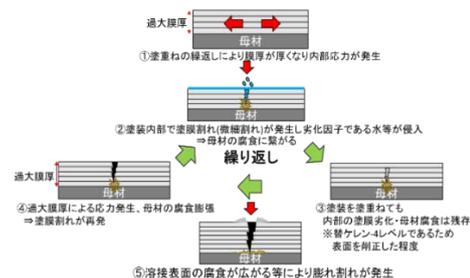
図-2 塗膜割れ発生メカニズム

膜厚測定結果より、膜厚が厚くなると塗膜割れが生じやすくなることが分かった。これを踏まえ過大膜厚に伴う塗膜割れ発生メカニズムを推定した（図-2）。過大膜厚により塗膜割れが発生し、腐食因

子である水等が侵入することで鋼材を腐食させる。約8年周期で塗り替えるものの、ケレンが面あらし程度であるため、腐食部分が除去しきれず内部に残存し、塗膜割れが繰り返し発生したと考えられる。

ケレン種別は、さびの除去と過大膜厚解消のため、旧塗膜を完全に除去する替ケレン-1とし、施工はブラスト工を採用した。塗装系は、過大膜厚箇所以外で塗膜劣化が起因の変状が発見されていないため、ケレン程度を考慮しBMU1-7¹⁾を採用した。

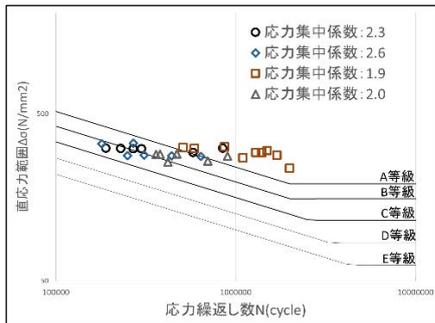
図-3 溶接表面凹凸による疲労強度と応力集中係数の関係²⁾

文献では、疲労強度の順序は凹凸による応力集中の順序と一致し、各試験体の疲労試験結果と応力集中係数が示されている(図-3)。そこで、腐食部の型取りを行い、型取り材を3D スキャンし、FEM 解析により応力集中係数を求めた(図-4)。

解析の結果、腐食部の応力集中係数は最大で2.3となった。図-3のグラフに解析結果を照合すると応力集中係数2.3であることから、表面形状を考慮した疲労強度は、C等級以上(縦ビードの疲労強度は、内在欠陥に支配されるためD等級)と評価した。
