## 羽田空港 D 滑走路棧橋部 PCa 床版の長期耐久性に関する技術検証

清水建設(株) 正会員 ○遠藤和雄 南郷健太郎 前田利光  
国土交通省 関東地方整備局 東京空港整備事務所 非会員 能登谷健一  
国土交通省 関東地方整備局 東京空港整備事務所 正会員 山田崇人

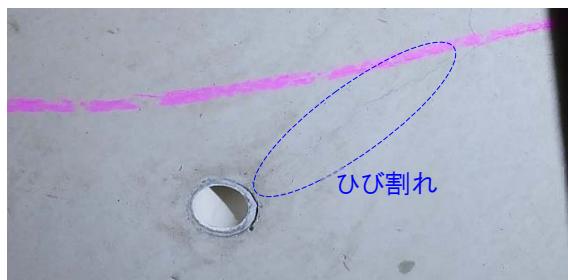
間詰めコンクリート施工時の底型枠を固定するためにPCa床版下面に設置していたインサート(φ15mm, 図-4)周辺から不規則な方向に幅0.1mm以下のひび割れが見られる(図-3)。このインサートは全PCa床版に設けられているが、ひび割れが認められたのは全体の約2%程度(約200箇所/全10,697枚)で漏水の痕跡も見られない。

図-3 インサート周りの乾燥ひび割れ

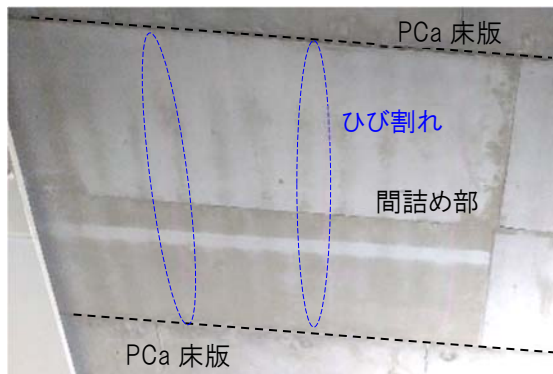
現場で打設したPCa床版間の間詰めコンクリートに目地に対して直角方向に幅0.1mm以下のひび割れが認められる(図-4)。漏水の痕跡は見られない。間詰めコンクリートは、収縮を抑えるため膨張剤を配合していたものの、隣接したPCa床版端部に拘束され発生したと考えられる。

図-4 間詰めコンクリート部の拘束ひび割れ

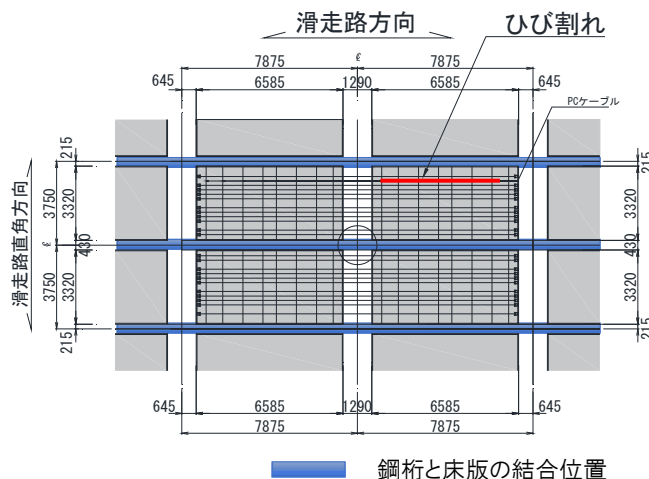
着陸帯やショルダーなど航空機荷重が載らないPCケーブルが少ない箇所でPCa床版の長辺平行方向(滑

図-5(1) PCa床版の長辺並行方向のひび割れ

走路方向)に沿って鋼桁近傍のスペーサやインサートを起点に幅0.1mm程度のひび割れが認められる(図-5)。漏水の痕跡は見られない。

床版は一方向版として挙動させる構造で設計され、長辺側(図-5の青色部)の端部はジャケット鋼桁にジベルで結合された構造であるのに対し、短辺側(図-5(1)の白色部)の端部は鋼桁には結合されていない構造である。このひび割れは、プレストレスの小さい短手方向端部で、乾燥収縮により全体に引張方向の歪が溜まっていたところに、鋼桁の温度収縮の影響が、スペーサー・インサートなどの異物を起点に発生したと考えられる。

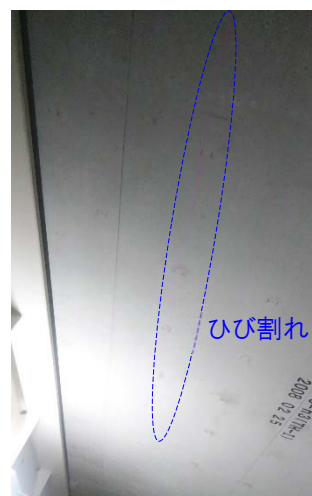
図-5(2) PCa床版の長辺並行方向のひび割れ
