羽田空港D滑走路の設置後 10 年が経過したステンレス鋼ライニングの防食性能

日鉄エンジニアリング（株） 技術開発研究所 正会員 ○佐藤弘隆

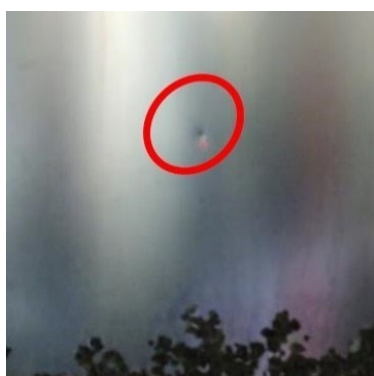
変形は漂流物等が衝突した痕跡と思われる(写真2)。軽微な腐食は、溶接部近傍におけるステンレス鋼自体の腐食であり、PTを合格するような奥行きのない小さな窪みで発生していると推測している(写真3)。D滑走路栈橋部は軒下構造であるため、この小さな窪みに飛来塩分が堆積し、窪み+溶接による耐食性低下+塩分濃縮+長時間の結露といった条件が重なって、隙間腐食が発生したと考えている。奥行きのない窪みであれば、腐食の進展に伴い隙間構造が解消される可能性があり、その場合は板厚方向への進展はごくわずかで済む。2020年度の腐食発生箇所数は2019年度の67に対して68とほとんど増えておらず、前年より腐食が進行していると判定された箇所も1箇所のみであったことから、腐食の発生や進行は収束しつつあると判断している。

写真2 部分的な変形

ステンレス鋼ライニングが損傷して防食機能を損なう要因としては、①腐食による減肉、②漂流物の衝突による破損が考えられる。①については、溶接部の一部に軽微な腐食が認められるが腐食現象は収束しつつあり、②についてもこの10年で破損事例がないことから、いずれも可能性は低い。また、漂流物の衝突等により偶発的に破損し場合は、現地補修を行うことで防食機能を回復・保持可能である<sup>3)</sup>。そのため、現行の維持管理を継続することで、設計供用期間である100年の間、大規模な補修工事なしに防食機能を保持可能と考えられる。現時点におけるステンレス鋼ライニングの劣化曲線を図1に示す。

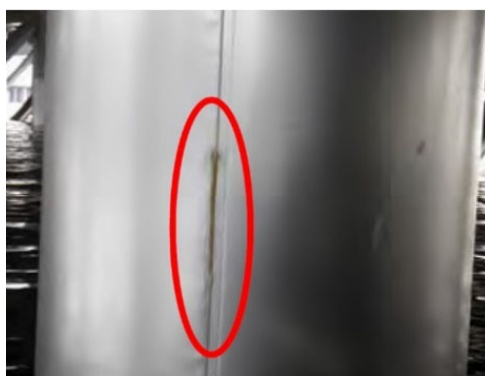
写真3 溶接部近傍の軽微な腐食

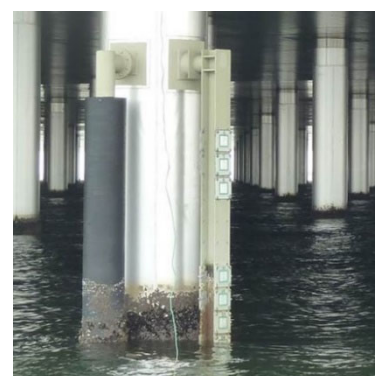
モニタリング試験体の設置状況を写真4に示す。5年経過時に回収した試験体12枚の表面観察およびライニング内部の鋼材の観察を行い、ライニング材に腐食や摩耗等が認められないこと、および鋼材は健全であり環境遮断による防食機能が保持されていることを確認した。ライニング材の厚みを計測したところ、規定値0.4mmに対して0.42mm(公差内)であった。以上より、現時点では防食性能の低下は認められていない。

写真4 モニタリング試験体(設置時)
