神崎川鋼矢板護岸における電気防食の効果

株式会社 日本インシーク  
大阪産業大学  
株式会社 日本インシーク  
大阪府西大阪治水事務所 神崎川出張所  
大阪府西大阪治水事務所

1. はじめに

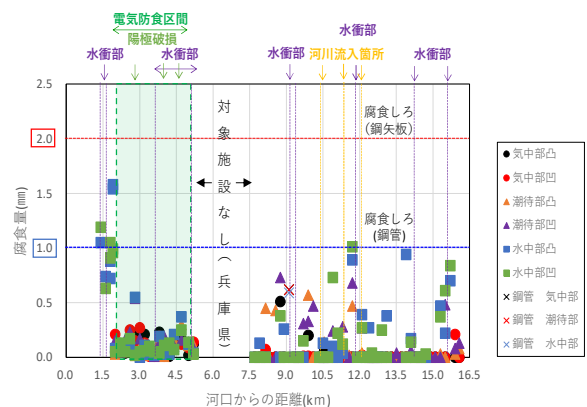
図-2 河口からの距離と腐食量

点箇所数（凹凸，測定高）は344，鋼管矢板の肉厚測定箇所数（測定高）は3である．図-2 からばらつきはあるが，腐食量は全測点で腐食しろ（鋼矢板：2mm，鋼管矢板：1mm）以下と腐食の進行はなく，健全と言える．腐食量および腐食速度の最大値は，塗装区間，電気防食併用区間ともに水中部で得られた．塗装区間の腐食量は，最大 1.580mm（凸部），凹凸平均 0.296mm，電気防食併用区間は，最大 0.550mm（凸部），凹凸平均 0.111mm であり，電気防食併用の防食効果がわかる．図-3 から腐食速度は，塗装区間で最大 0.041mm/年（凸部），凹凸平均 0.006mm/年，電気防食併用区間で最大 0.016mm/年（凸部），凹凸平均 0.003mm/年であり，腐食量と同様，電気防食併用の効果がみられた．港湾での鋼材腐食速度は，0.1～0.3mm/年が標準であるのに対し<sup>4)</sup>，一般河川では1 オーダー低いことが報告されている．<sup>5)</sup> 今回の最大腐食速度 0.041mm/年（塗装区間の水中部）は，前述した河川の腐食速度と同程度である．富山・西崎<sup>6)</sup>は，汽水・淡水域の河川において飛沫や乾湿が高頻度で繰り返される部位では 0.1～0.2mm/年の速度で腐食が進行する傾向があったと報告しているが，今回の結果はそれより小さい．本調査の対象区域は，海水の影響は受けるものの，塗装防食と電気防食による対策が腐食低減の主要因と考える．電気防食区間の腐食速度が速い箇所は，図-2 および図-3 に示す陽極破損箇所と一致しており，破損による機能消失が主要因と考える．比抵抗は，2020年1月24日10:45～12:00（干潮時刻12:34）に計測し，河口から6.5km上流で100Ω・cm程度，7.5km上流では140Ω・cm程度であった．水衝部における腐食量や腐食速度は，塗装区間では多少大きい傾向はあるが，電気防食区間では認められない．他河川流入部における腐食量や腐食速度は，一般部と変わらず，腐食には影響していなかった．塗装厚は，平均255μm（最小121μm）であり，大多数が塗替厚（150μm）以上あることから，旧塗装の活膜は残っていたと考えられる．

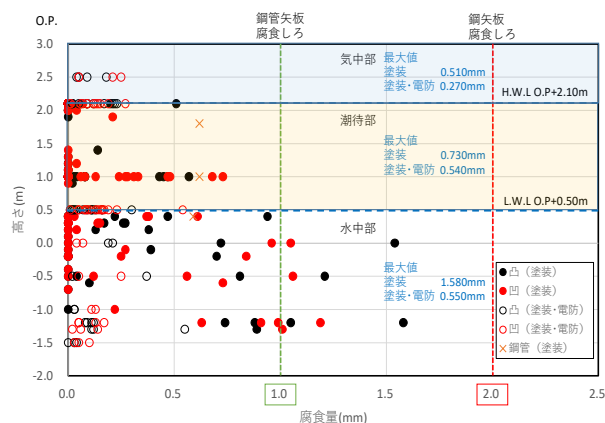
図-4 測定高と腐食量

図-4 は，測定高と腐食量の関係を示している．電気防食併用箇所の腐食量は，塗装防食箇所と比較して，局所的に大きい腐食がなくなり，特に水中部での防食効果が顕著である．
