堤防点検への赤外線カメラ搭載 UAV の適用可能性 モグラ穴を対象として

天竜川上流河川事務所  
パシフィックコンサルタンツ(株) 正会員  
(株)ゼンシン

渡邊弘隆  
渡邊武志  
中島一郎

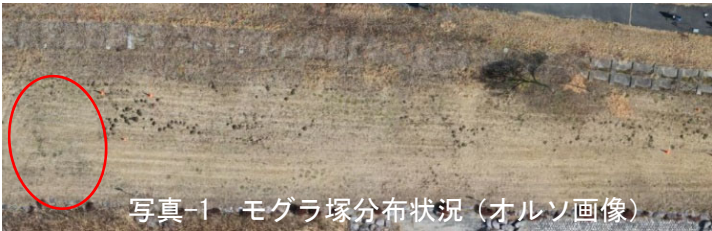
**4-2. モグラ塚範囲の把握** モグラ塚の分布状況のオルソ画像を写真-1、赤外線画像を写真-2 に示す。写真-1 に示すように、草がない状況ではモグラ塚の分布状況をオルソ画像でも概ね把握できる。しかし、オルソ画像では把握が難しいモグラ塚(赤線囲い)を赤外線画像では把握することが出来る(白点線)。このように目視では確認しにくいモグラ塚の分布状況を赤外線画像では把握できそうである。

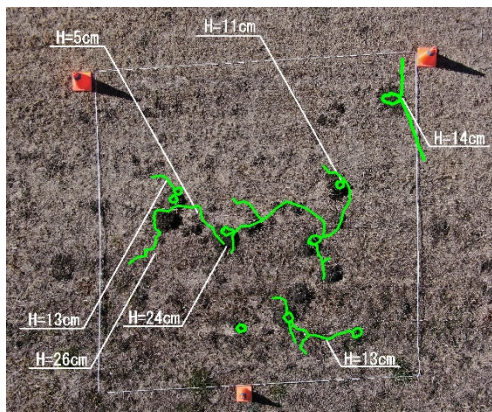
写真-3 モグラ穴調査箇所（オルソ画像）

**4-2. モグラ穴の把握** モグラ穴調査実施箇所のオルソ画像を写真-3、赤外線画像を写真-4に示す。調査時期が冬期であったためモグラ塚は凍っており、写真-4においてモグラ塚は周辺の草地に比べて温度が低い紫色で表示されている。写真-5に早朝・日中の差分図を示す。差分をとることによりモグラ塚とその周辺の草地との地表面温度差が明確になっている。

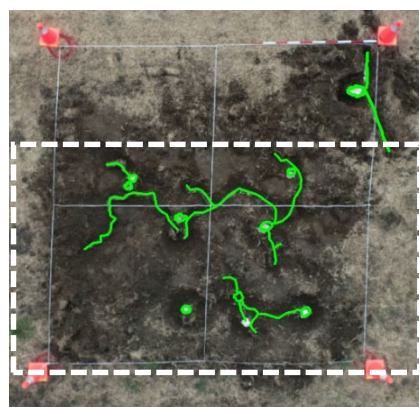
写真-6 モグラ穴調査箇所（石膏投入後）

**4-3. モグラ穴の分布状況の把握** 上記、モグラ穴に石膏を流し、掘り出した結果（オルソ画像）を写真-6に示す。これを赤外線画像に投影した結果を写真-7に示す。モグラ穴の位置は概ね赤外線画像の紫～ピンクの位置と一致しており、さらなる検証を重ねる必要があるが、赤外線カメラによりモグラ穴の位置を把握できそうである。なお、石膏投入で確認されたモグラ穴の位置と赤外線画像が一致しない理由として、モグラ塚から繋がるモグラ穴を石膏投入時に確認できず、未投入であったこと等が考えられる。
