## 休憩施設内の駐車場路面における適切なメンテナンスサイクルの構築に向けた 点検管理方法の試行について

西日本高速道路エンジニアリング関西株式会社 第二神明事務所 正会員 ○石原 光  
西日本高速道路株式会社 関西支社 第二神明事務所 非会員 山田 勇人

本稿は、休憩施設内の駐車場路面で発生した変状に対し、新たな点検管理方法を試行した結果を報告するとともに、その後に実施した応急補修の状況と過去の補修履歴から、駐車場路面の維持管理に適した新たな補修工法について提案するものである。

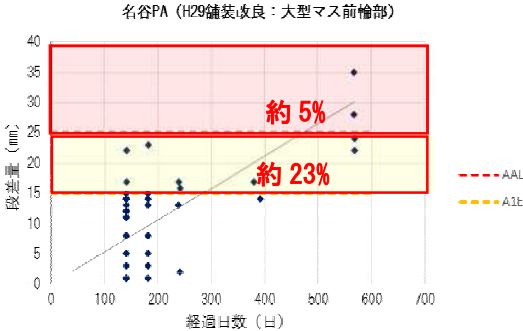
図-3 補修後の変状発生状況

（図-3）第二神明道路名谷 PA の大型駐車マス前輪部を例に見てみると、全 44 箇所中 2 箇所（約 5%）が AA・E 判定となり、速やかな対策が必要であることが分かった。また、全 44 箇所中 10 箇所（23%）が A1・E 判定となり、早期に補修が必要な状況であり、前述の過年度工事と同様に、施工後早期の段階で補修を要する変状が発生していることが読み取れた。

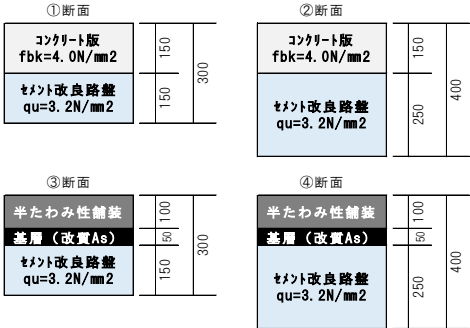
図-4 試験施工断面（平成 12 年 5 月施工）

平成 12 年 5 月に明石 SA 下りににおいて、大型駐車マス 4 マスで舗装補修の試験施工<sup>4)</sup>が実施されていた。（図-4）この試験施工では、路盤をセメント安定処理したのち表層と基層を 2 種類に分け計 4 パターンで施工していたが、特筆すべきは、現在に至る 19 年もの間、ほぼ健全な状態が維持されていることである。（写真-2）本試験施工の断面構成において、初期コストは 2 倍程度、施工日数は 4 倍程度かかるものの、耐久性は約 70 倍以上という結果が得られている。新たな補修工法の提案として、本試験施工断面の活用に向けて今後検討していきたい。
