渦流探傷によるレール微小き裂検知の現地試験

西日本旅客鉄道株式会社 正会員 ○鶴房 佑樹  
西日本旅客鉄道株式会社 正会員 井上 拓也  
西日本旅客鉄道株式会社 正会員 高尾 賢一

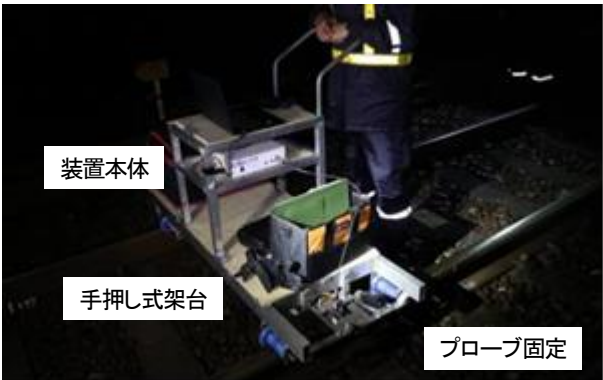
営業線における渦流探傷試験は、専用に製作した手押し式の架台に渦流探傷装置を搭載し、プローブを架台に対して一定の高さに固定した状態で測定を実施した(図1)。なお、プローブは金属材料の疲労損傷検査用の幅5mmのプローブを使用し、レールの照り面中央を測定するように配置して測定を行った。

図1 現地測定の状況

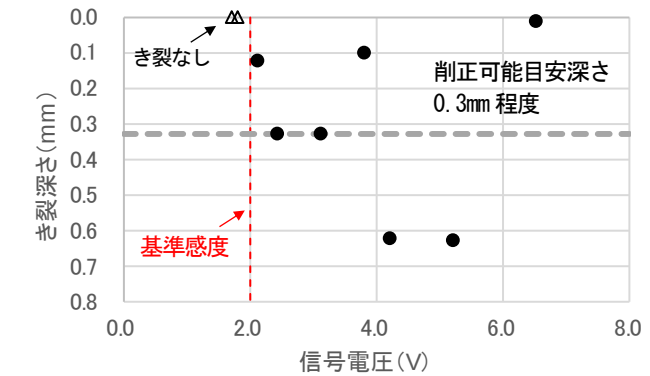
表2における渦流探傷の信号電圧とき裂深さの関係を図2に示す。信号電圧2~3Vの箇所で深さ0.3mm程度、4V以上の箇所で深さ0.6mm程度のき裂が確認されており、概ね信号電圧が大きいほど内部のき裂は深い傾向にあった。本取り組みでは、レール削正で除去可能な程度のき裂(深さ0.3mm程度)の検知を目的としており、今

回の基準感度 2.0V で検知可能であることを確認した。  
なお、一部傾向が異なる関係にあるものは、渦流探傷の信号電圧が、き裂深さの他にも、き裂長さや角度、測定プローブとき裂との位置関係等によっても変化するためであると考えられる。

図 2 信号電圧とき裂深さの関係

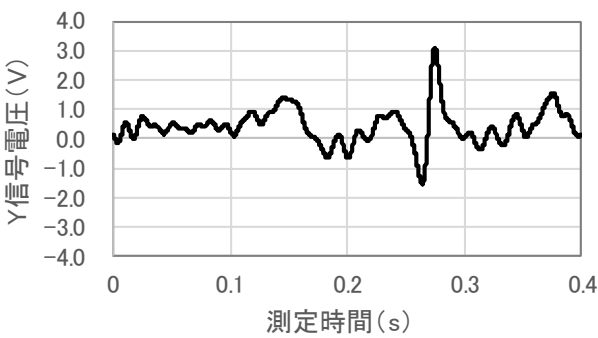
狙いとした深さ 0.3mm 程度の微小き裂を対象とした確認結果の一例として、検知箇所 No.4 における渦流探傷の波形を図 3、蛍光磁粉探傷を図 4、レール内部のき裂確認を図 5 に示す。金属組織観察の結果、このき裂はレール表層付近から内部に進展しているものと考えられ、き裂深さは 0.3mm 程度に達していた。また、他の試料の調査結果においても同様に表層から内部に進展するき裂を確認している。

図 3 渦流探傷測定結果の一例 (No. 4)

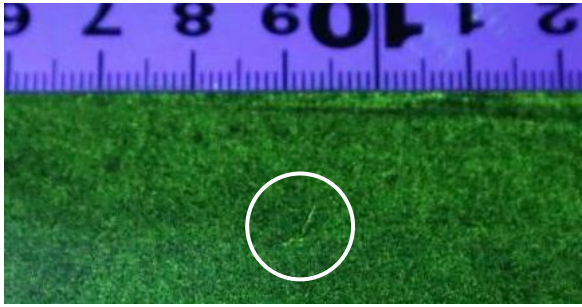
図 4 蛍光磁粉探傷の一例 (No. 4)

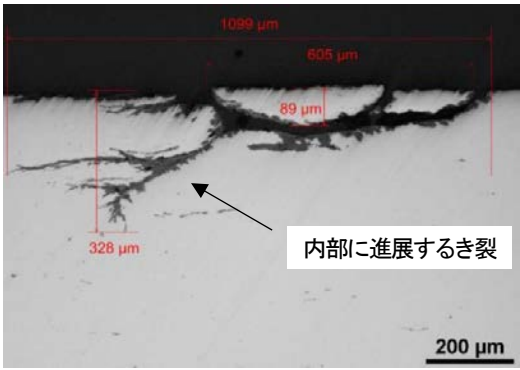
シェリング傷の形成過程は、レールの極表層の接触疲労による初期き裂からシェリング傷に至ると考えられており<sup>3)4)</sup>、今回の測定結果は形成過程のうち初期段階を捉えているものと考えられる。

図 5 レール内部のき裂確認の一例 (No. 4)
