## 非破壊検査による標識支柱（埋設部）の腐食診断

西日本高速道路エンジニアリング関西(株) 神戸点検事務所 正会員 ○安藤 啓太  
非会員 小田 勝也

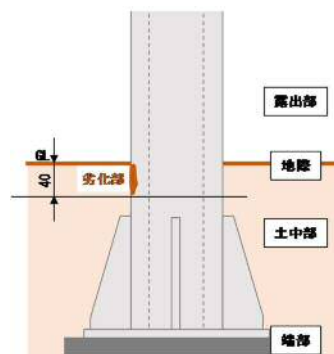
図-2 埋設腐食箇所イラスト

附属物（標識、照明施設等）定期点検要領（平成29年6月）では、標識支柱の埋設部の状態や滞水の有無、痕跡などを確認し、必要に応じて掘削調査を行うことを推奨している<sup>3)</sup>。一方、保全点検実施要領<sup>1)</sup>では標識支柱の埋設部の点検として、路面境界部がアスファルトもしくはコンクリートで覆われている場合で、外観上の変状が疑われなければ、掘削しての点検は行っていない状況である。標識支柱の路面境界部は滞水の影響を受けやすく、外観以上に内部では腐食が進行して

いる恐れもある。特に GL-40mm 付近は雨水の浸入や外的要因を受けやすい（図-2）。

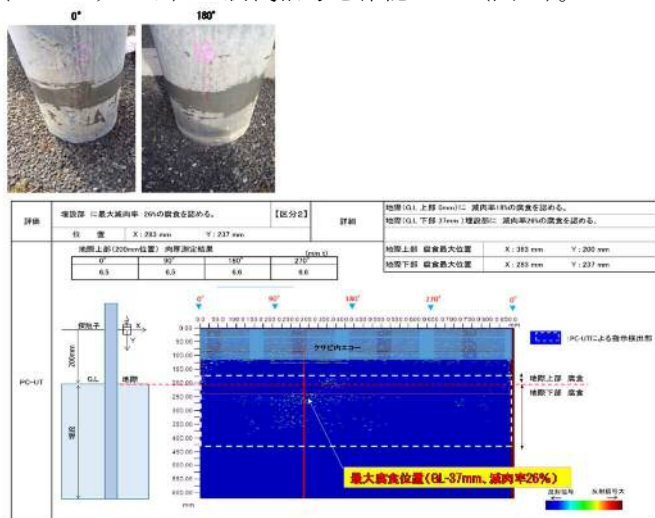
図-4 測定結果

1 箇所目は外観上に腐食等の問題は無いが、埋設部（アスファルト）で腐食信号を確認した（図-4）。

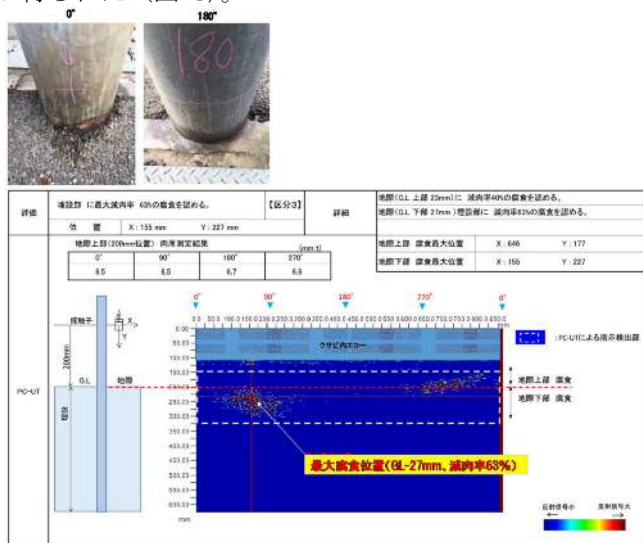
図-5 測定結果

2 箇所目は路面境界部に腐食および減肉を確認し、埋設部（アスファルト）にも腐食が至っているという結果が得られた（図-5）。

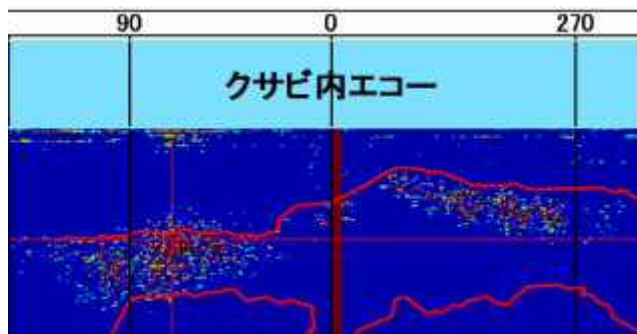
図-6 照画像

本標識は調査後に補修工事が行われ、その際に支柱埋設部の腐食状況をトレースペーパーにスケッチし、実際の腐食状況と非破壊技術の測定結果の比較を行った（図-6）。赤線はスケッチした実際の腐食範囲を示す。赤線上側は埋設部の腐食開始位置を示し、非破壊技術の腐食信号と概ね一致している。

- ①外観上問題は無くても、埋設部は腐食により減肉している恐れがあることが分かった。
- ②腐食等の有無・位置を把握することが可能。
- ③道路協議、交通規制、掘削に伴う時間を大幅に削減し、工程短縮にも大きく繋がる。
