亜熱帯島嶼環境下における鋼管柱腐食劣化診断のための非破壊調査について

大日本コンサルタント株式会社 正会員 ○田代 大樹 正会員 本田 博幸
 正会員 中池 竜司 非会員 田中 大気

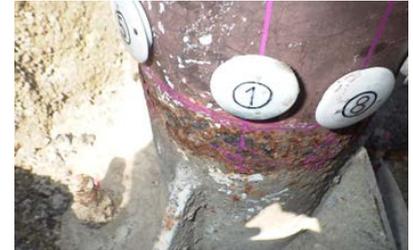
写真-1 No. 5の減肉箇所

各非破壊検査技術の調査結果と掘削調査の比較結果を表-1に示す。なお、掘削による残存板厚計測の結果、「No.1~4」について減肉は無く「健全」であったが、「No.5」は0度の位置で1mmの減肉(減肉率22%)が生じていた(写真-1)。

NS技術においては、「No.1~4」で残存板厚調査結果と整合した結果が得られているものの、22%の減肉が生じていた「No.5」に対して、減肉率を「0-10%」と評価しており、危険側の判定となった。その要因としては、技術的には腐食波形を捉えていたものの、エコー高さが低く検出に値する波形と判断しなかったこと(不適切な減衰補正)が要因と推察される。現地にて探触子を移動させながら計測波形の確認と補正の設定作業を実施するため、計測者の経験によって結果にばらつきが生じ易いことや、CDに比べて時間を要することが課題として挙げられる。しかし、土砂などのアスファルト以外の路面
