路面下空洞探査の有用性と今後の活用方法

(株)ネクスコ東日本エンジニアリング  
(株)ネクスコ東日本エンジニアリング  
(株)ネクスコ東日本エンジニアリング

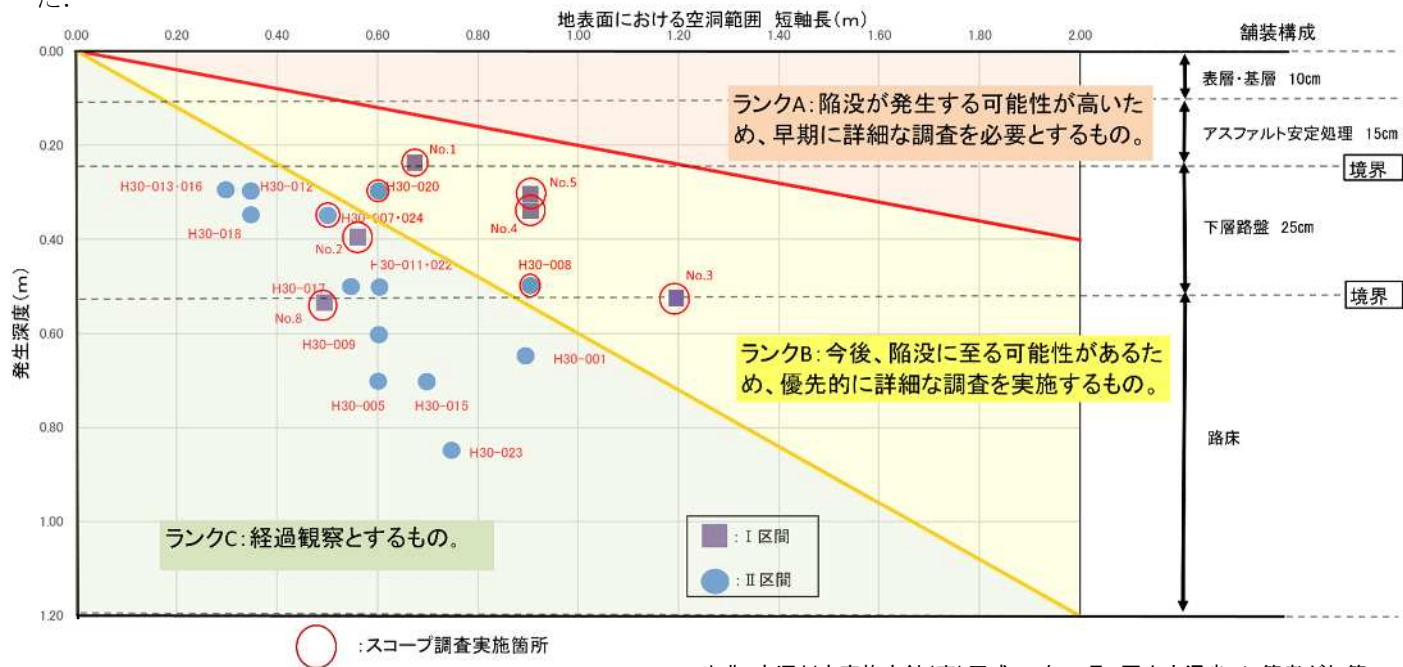
図-3 ハンディ型地中レーダ探査後の陥没危険度評価図

二次調査の結果，Ⅰ区間で 6 箇所，Ⅱ区間で 16 箇所上空洞と考えられる判定が出た．これら上空洞判定実施方針（案）に基づいて陥没危険度評価を行った（図-3）．その結果，ランク A 相当は無く，ランク B はⅠ区間で 4 箇所，Ⅱ区間では 2 箇所該当した．高速道路上の主な舗装構成の盛土部の路盤・路床深度及び層境に異常信号箇所が多くみられる傾向があった．三次調査は，ランク B を三次調査の対象箇所とした．また，ランク C に属するが地層境界である No.8 及びランク B 近傍の箇所も選定対象とし，Ⅰ区間では 6 箇所，Ⅱ区間では 3 箇所で三次調査を実施した．
