鋼板被覆後 10 年経過した RC スラブの鉄筋の健全度評価

東海旅客鉄道株式会社 正会員 ○唐澤恭平  
東海旅客鉄道株式会社 正会員 垣野内隆一郎

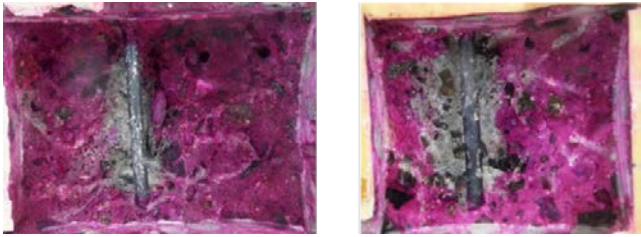
図-5 鋼板被覆箇所における鉄筋（左:先端部，右:基部）

鉄筋腐食区分評価、かぶり測定および中性化深さ測定の結果を表-2に、鋼板被覆箇所における鉄筋腐食状態を図-5に示す。鋼板被覆箇所において、基部、先端部ともに鉄筋腐食区分は0であり、経年約16年、鋼板被覆後約10年のコンクリートの場合では、鉄筋腐食が生じないことを確認した。また、無被覆箇所の中性化深さの平均値が5.1mmに対し、鋼板被覆箇所の中性化深さ平均値は1.3mmであり、鋼板被覆により劣化因子の侵入が抑制され、中性化の進行が抑制されていると考えられる。

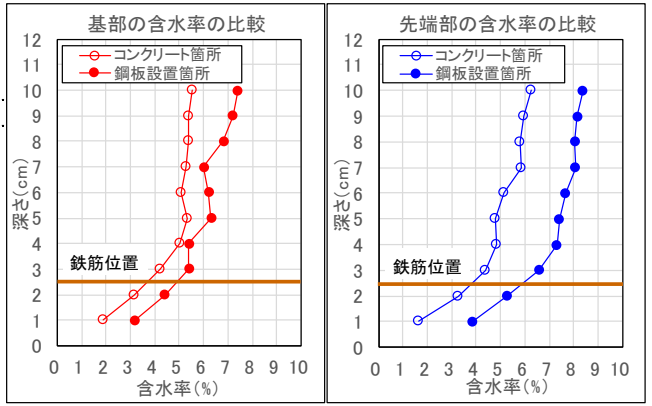
図-6 鋼板被覆箇所における含水率測定結果<sup>4)</sup>

今回の調査箇所と近接した箇所において、2019年度にコンクリート含水率を測定した結果<sup>4)</sup>を表-2および図-6に示す。鋼板被覆箇所の鉄筋位置の含水率は、無被覆箇所と比較すると、1.5~2.3%程度高かったものの、鉄筋腐食は生じていなかった。これは、本件とは別に行った調査の結果<sup>5)</sup>から、鋼板被覆箇所の乾湿繰り返しが少なかったためと推測される。
