巨石を含む礫層における ESS（推進・シールド併用）工法の施工

佐藤工業株式会社 正会員 ○的場 亨\*1  
中川企画建設株式会社 鎌田 博志\*2

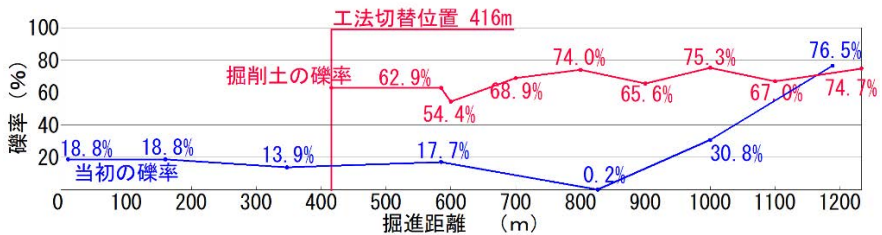
工事路線図を図 1 に示す。設計時の調査ボーリングでは、礫率は 20～30%、最大礫径はφ300mm 以下と想定されていた。しかし、事前に大口径ボーリングの承諾を得ることができ、掘進距離 594m 地点にて実施した結果、礫率 60%前後、最大礫径φ350mm の土質条件であることが判明した。掘進当初より、φ300mm 以上の礫、玉石が毎日のように排土される状況で、排土の礫率調査を行ったシールド区間では、図 2 に示すように礫率 60%を超えていた。

図 2 礫率分布図

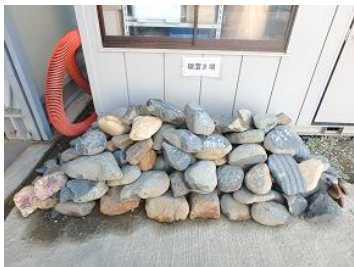
シールドマシンは当初の礫率、礫径を考慮し礫取込型を採用した。そのため、大半の巨石、玉石は原型のままチャンバー内に取り込まれ、排土管径の大きさ以下になるまでチャンバー内に残されたまま攪拌される状況となった（写真 1 および図 3）。その結果、チャンバー内に大きな負担をかけることとなり、表 1 に示す巨石多礫層に起因する事象が発生した。

写真 1 排土されたφ300mm 以上の礫

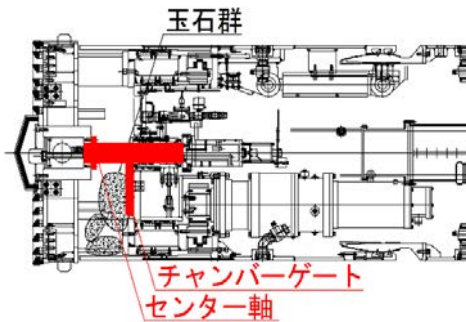
図 3 チャンバー内の状況

| 事例 No. | 内 容 | 発生位置 |
|---|---|---|
| ① | チャンバースタージャッキが破損し、チャンバースター動作の制御ができなくなった。 | 掘進距離 L=370m |
| ② | センター軸取付ボルトが全数折れてしまい、軸が後方に動いてしまった。 | 掘進距離 L=530m |
