## 巨礫を含む砂礫地盤におけるシールド機カッターの改良

大成建設株式会社札幌支店 正会員 ○河村 成範 生形 剛 鈴木 真登

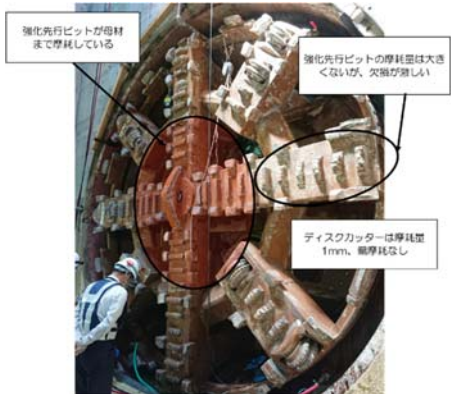
再掘進にあたり、摩耗検知による実測摩耗量と計算による推定摩耗量を比較した結果を表-2に、カッター回転数、掘進速度から算出したディスクカッターの摺動距離と寿命距離の比較による摩耗管理の結果を表-3に示す。到達時のカッターヘッドの状況(写真-5)から、配置したビットが礫地盤から受けた負担は非常に大きかったことが分かる。しかしながら、外周部に配置したディスクカッターが、巨礫を破碎したことにより、礫を掘り出す役目である先行ビットへの負担が軽減され、外周部の先行ビットは、チップが摩滅して母材まで摩耗した内周側の先行ビットに比べて摩耗量が少なかった。ディスクカッターが有効に機能したことで残り600mをビット交換無しで掘進することが出来た。

写真-5 到達後 カッターヘッド状況
