## 高水圧下におけるブラシ式止水装置の止水性確認実験

鹿島建設(株) 正会員○梶川初太郎 フェロー会員 福田勝仁  
 鹿島建設(株) 正会員 小坂琢郎 福田昌弘 江寄智和  
 中日本高速道路(株) 正会員 石田篤徳

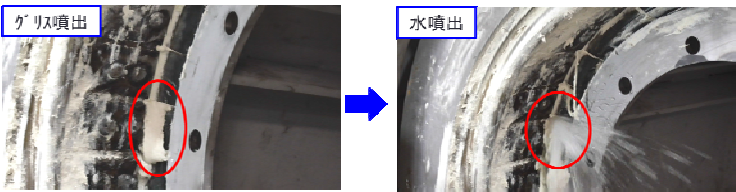
実験開始時、水圧が 0.5MPa の時点で写真－2 のようにブラシ間の根元部分からテールグリス・水の漏出が確認された。

また、実験場所が 30℃を超える環境であったことから、テールグリスの粘性が著しく低下していたことも漏出原因の1つと考えられた。

写真－2 ブラシ間からの漏出状況

対策 1～4 のうち 3・4 が効果的であり、結果として若干テールグリスの漏れはあるものの安定した状態で水圧 1.0MPa での止水効果が確認できた。図－2 に対策 3 と 4 を実施したときの実験結果を示す。図内の 1 R 目は、夜間高温下での長時間放置によってテールグリスの油分が分離したため漏出が激しく水圧が安定しなかったが、分離したテールグリスの置換が完了した 2 R 目以降は、安定した状態で推進実験を行うことができた。

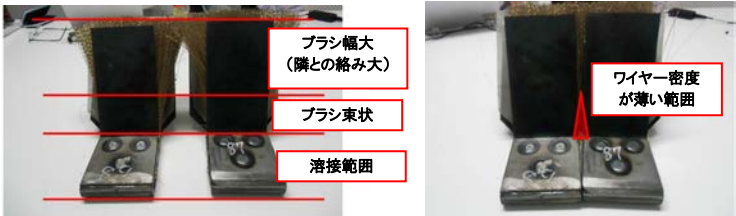
そこで、装置からセグメントを取り外してブラシの構造を確認した結果、根元部分は隣り合うブラシ同士が「疎」の状態になっていることが判明した（写真－3）。

写真－3 ブラシ間の「疎」状況
