熊本地震の影響を受けた導水路の施工記録

—白川発電所 建屋補修・水車発電機基礎工事—

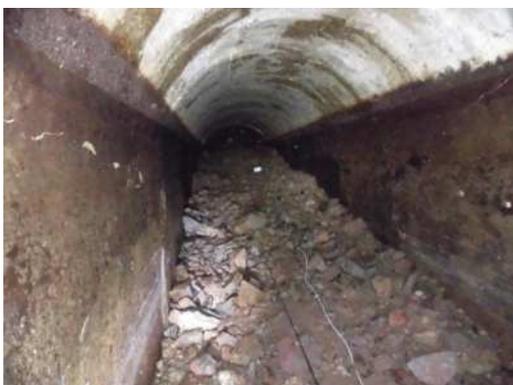
「第3号隧道」と「第4号隧道」の交差点部より約100m「第4号隧道」側にて天端崩落が発生し導水路内が閉塞した（写真-1）。本工事では当該箇所を「落盤部」と称した。

写真-1 落盤部（下流側の崩落状況）

薬液注入により空洞充填および崩落土砂を改良した後、掘削を開始した。復旧断面図を図-2に示す。施工機械は掘削0.1m³級バックホウ、ブレーカーおよび積込み0.04m³級バックホウで行い、掘削土の運搬は不整地運搬車1t積みで運搬した。支保工は1mピッチで組立、

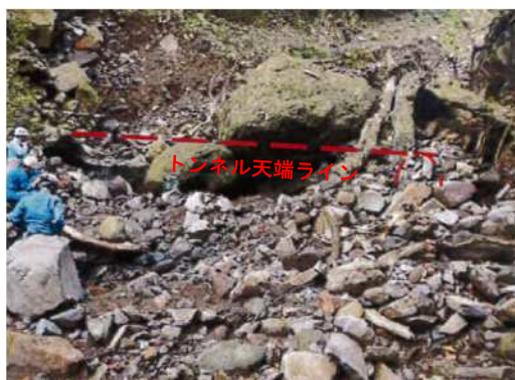
地震後の大雨により沢が流出し、「第2号隧道」と「第3号隧道」の交差点部が地上に露出した（写真-2）。尚、「第3号隧道」も土砂及び岩塊により閉塞が見られた。本工事では当該箇所の地表露出部を「損壊部」と称した。

写真-2 損壊部（地上に露出した導水路の状況）

損壊部はプレキャストコンクリートにて復旧した(延長7.8m)。図-3に復旧断面図を示す。

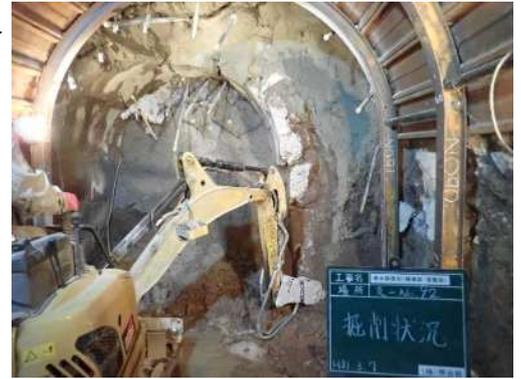
写真-3 落盤部掘削状況

用し、打設範囲は120°で5本/断面でシリカレジンで60kg/本、計画注入とした。施工機械は0.1m³級バックホウにアタッチドリルUDRWを装備し穿孔作業に機械化施工を導入した。掘削工は最終的に全長161.2mとなり、昼夜施工で1.5m/日の進捗で8.5ヶ月要した。地質としては、落盤下流20m～114m付近までは安山岩自破碎部や溶岩が分布し114m～161.2m付近までは均質な凝灰角礫岩が分布していた。また落盤部の上流終点部には熊本地震の震源断層となる「北向山断層」が位置し(図-1参照)、断層を挟んでトンネルは概ね3.5m程度北東側に変位していた。掘削は、ズレもなく水路が繋がり原形復旧した。落盤部掘削工の施工状況を写真-3に示す。
