切羽肌落ち監視レーダーのトンネル現場での試行

(株)奥村組   ○正会員   浜田 元   林 健人   三浦 良平  
エフティイーエス(株)   四塚 勝久

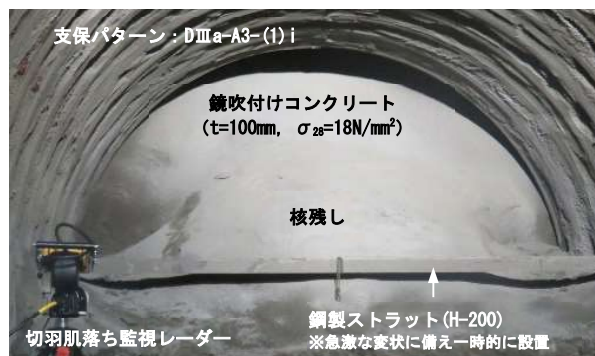
写真-1 切羽鏡面の変位計測（切羽安定対策後）

切羽安定対策後の切羽鏡面の変位計測状況を写真-1に示す。なお、切羽安定対策では、縫返し後の支保パターンのランクアップ（H-125→H-200(下半：鋼製ストラット有)）に加え、上半切羽での核残し、鏡吹付けコンクリートの施工、上半脚部の鋼製ストラット（一時的な措置）の敷設を実施した。計測開始から3時間ほど経過した時点での切羽鏡面の変位計測結果を図-3に示す。図-3は切羽鏡面の変位マップであり、縦軸は高さ、横軸は幅を表している。変位は設定した閾値によりマップの表示色を変えており、ここでは、変位が2mmを超えると黄色、4mmを超えると赤色で表示される。なお、計測制御・処理ソフトの関係から、変位計測の初期値ゼロは10分ごとに更新される。図-3から、切羽安定対策により切羽鏡面の変位は2mm以下/10minと小さく、写真-1から、鏡吹付けコンクリート面には変状によるクラックの発生は認められない。

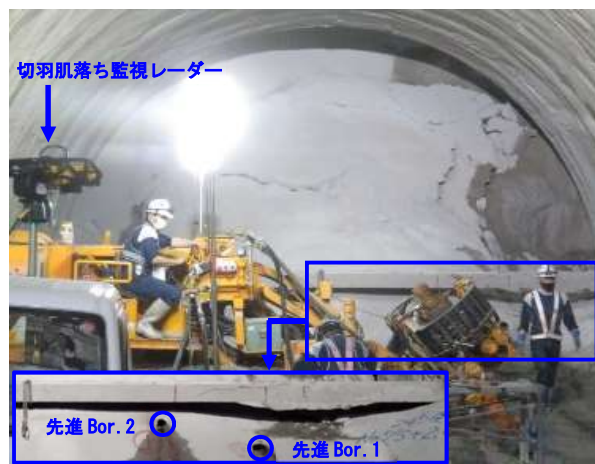
写真-2 切羽鏡面の変位計測（先進ボーリング時）

先進ボーリング実施時の切羽鏡面の変位計測状況を写真-2に示す。先進ボーリングにはPS-WL工法を採用し、下半右側の切羽から計2本削孔した。削孔径はφ137mmおよびφ103mmであり、削孔長は1本目が30m（勾配4.2%）、2本目が延長60m（勾配14.4%）であった。先進ボーリング開始から3時間ほど経過した時点での切羽鏡面の変位計測結果を図-4に示す。図-4から、先進ボーリングの実施により、切羽鏡面の変位は上半の広い範囲で4mm/10minを超過して大きくなっており、写真-2から鏡吹付けコンクリート面には変状によるクラックの発生が認められる。また、上半右側の切羽鏡面は水が滲んでおり、これは先進ボーリングの削孔水が切羽前方地山の水みちを通じて切羽鏡面に現れたものと判断される。監視レーダーにより、先進ボーリングの実施に伴う切羽鏡面の変状を捕捉しており、監視レーダーの切羽肌落ち監視への有効性を示す結果と判断される。
