## 特別史跡熊本城天守閣における石垣修復および地震時安全対策事例

熊本市役所 非会員 増田 智 熊本市役所 非会員 嘉村 哲也  
 大林組 正会員 ○川本 卓人 大林組 正会員 森田 晃司  
 大林組 正会員 仲西 耕平 大林組 正会員 宮田 政市

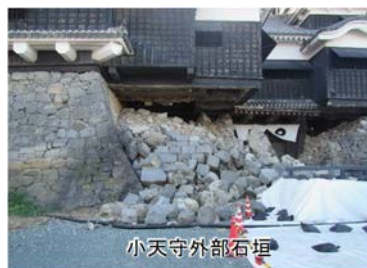
写真-2 崩落状況1

熊本城大小天守は、明治10年におきた西南戦争の際に焼失し、昭和35年に当社がSRC構造で再建している。大天守と小天守の2つの櫓からなり、それぞれの直下に外郭として石垣（外部石垣）が存在する。また、最下階には、内壁として石垣（穴蔵石垣）が存在する。平成28年熊本地震によって、大天守、小天守双方の外部石垣と穴蔵石垣が崩壊した。被災前の天守閣を写真-1、平面図を図-1、石垣の崩落状況を写真-2、写真-3に示す。天守閣復旧整備事業において崩落・変状した石垣778m<sup>2</sup>を修復した。

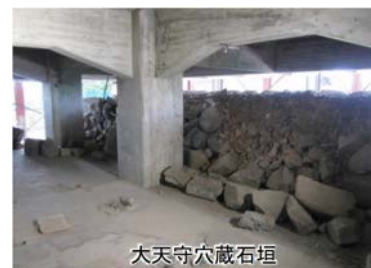
写真-3 崩落状況2

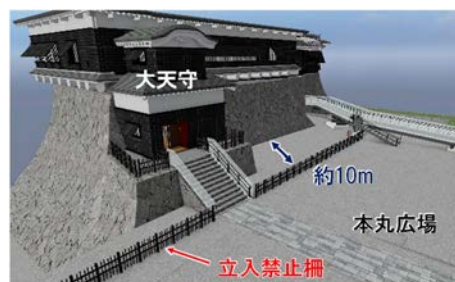
図-5 立入禁止柵

大天守・小天守の外部石垣の西側，東側には地震時に退避可能なスペースがある．北側は，直下に堀に続く石垣が存在し，南側は，来城者通路（スロープ構台）があるため，来城者が石垣に近接することができない．そのため，外部石垣については伝統的工法にて石垣を復旧し，西側と東側については来城者を外部石垣へ接近させないよう，立入禁止柵を設置することとした（図-5）．柵の離隔は，土砂災害危険区域設定手法<sup>1)</sup>を参考に石垣下端から約10mとした．

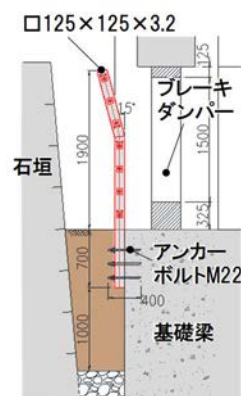
図-6 防護柵断面図

穴蔵石垣は，来城者の観光ルートに近接しており，地震時の退避スペースを確保できない．そこで，石垣自体は伝統的工法で修復し，落石防護柵を石垣前面に設置することとした．大天守穴蔵石垣の事例を図-6，写真-4に示す．落石防護柵は，櫓がSRC構造であることを活かし，既存の基礎梁にアンカーボルトで石垣前面に支柱を固定し，その支柱間に丸鋼および金網を接続する構造とした．

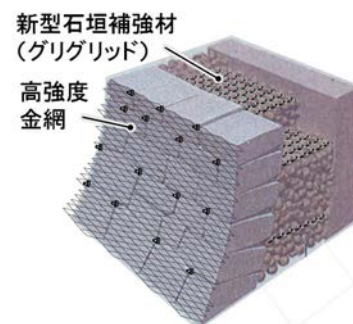
図-8 補強土壁構造

小天守入口石垣は，天守閣の入口ルートとなる橋梁部に隣接している（図-7）．地震時に橋梁上に石垣が崩落する恐れがあるため，安全対策を要するが，石垣前面に退避可能なスペースを確保できない．また，橋梁下部に江戸期の遺構である石階段が存在するため，防護柵基礎が設置できない．このため，西南戦争以降に積み直されている範囲に限り高強度金網と新型石垣補強材（以下，グリグリッドと称す）を用いた補強土壁構造を適用した（図-8）．グリグリッドは，一般的なジオグリッドを縦材，ステンレス鋼を横材とし，交点部をワッシャーで接合した格子状のシート材である（図-9）．格子交点部にワッシャーを用いることで，栗石の粒径に合わせて格子間隔を調整できる．伝統的工法による修復を可能とし，文化財的価値の保全に繋がる．なお，グリグリッドで補強した模型石垣に地震動を作用させた振動台実験を実施し，L2地震に対する安定性を検証した<sup>2)</sup>．
