## ブラケット張り出し構造を伴う鋼床版箱桁橋の損傷状況とその対策

株式会社 長大 正会員 ○川原 将  
山梨県富士東部建設事務所 非会員 赤池伸哉

対象橋梁は、河口湖に架かる 5 径間連続鋼床版箱桁であり、建設当初から車道部は鋼床版形式、歩道部は主桁からブラケットによる張り出し構造を用いたプレキャスト RC 床版構造である。桁高は高く、水平継ぎ手を伴う鋼床版箱桁形式であった。

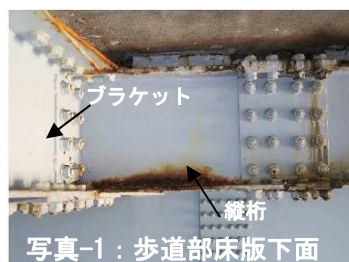
歩道部床版を支持するブラケット部に腐食が著しく生じており、減肉を伴う状況であった。漏水要因の確認のため、歩道部に放水試験を行った結果、ブラケット添接部及び本線添接部にて漏水が著しいことを確認した。該当箇所は過年度舗装打替工事の状況写真より、歩道部床版の受台部と主桁添接部が交差する箇所に切欠きが設けられており、切欠き部から橋面水が桁下に伝ってブラケット部の腐食に繋がったと推定される。

写真-1：步道部床版下面

歩道部の抜本的な対策として、歩道部構造を鋼床版に改良することも考えられたが、経済性や、施工性、前後道路の擦り付けの影響から、既設構造を活かした補修計画を立案した。対策としては添接部からの漏水を抑制するために、床版受け台部の切欠き構造に止水板を配置し止水機能を設けた。橋面水が床版に浸透する可能性もあるため、歩道部床版の防水については、防水性の高い含浸材塗布と塗膜防水を併用し、耐久性のある橋面防水を計画した。また歩道部床版下面の減肉を伴うブラケット部腐食については、プレキャストRC床版を一時的に撤去し、当て板及び部材取替の補修を提案した。

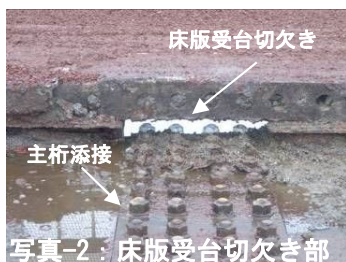
写真-2：床版受台切欠き部

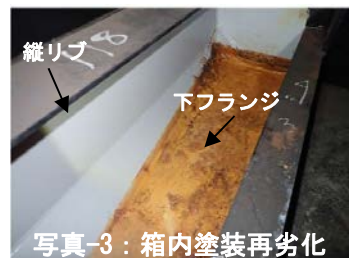
鋼床版形式の箱桁内には、下フランジ及び縦リブに腐食が生じていた。過年度工事にて再塗装を実施しているが、工事から 10 年後には補修箇所は再劣化している状況であった。箱内の塗膜劣化が生じている箇所は、主桁高 3m 以上の水平継手を設けている箇所に点在しており、その多くは鉛直方向の継手と交わる箇所に生じていた。損傷要因としては、交差する継手部に隙間が生じており、橋面水が主桁外面を伝って継手部から箱内に漏水したと思われる。

写真-3：箱内塗装再劣化

主桁箱内の漏水については、添接部の外面および内面にシール材を配置し、外面からの漏水を抑制する対策を提案し、箱内塗装劣化部については、局所的な塗替塗装による補修とした。

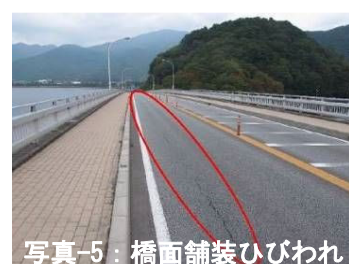
主桁ウェブ位置近傍の橋面舗装部に橋軸方向に伸びるひびわれを確認した。損傷位置については、鋼床版にき裂が発生していることも考えられたため、箱内調査も実施したが、鋼床版部へのき裂損傷は見られなかった。損傷要因としては、本橋の歩道部張出長は3.450mと長い、ブラケット構造の断面が小さく、歩道部は主桁を支点にたわみ易い構造となっていた。損傷位置は主桁直上に生じていることから、主に輪荷重の繰返し作用により、舗装上面に曲げひびわれが生じたと推定される。

写真-5：橋面舗装ひびわれ

舗装曲げひびわれ対策については、SFRC 舗装とし剛性を向上させる工法も検討も行ったが、施工時は全面通行止めにする必要があり、交通量の多い河口湖大橋では採用は現実的ではなかった。そこで片側通行規制が可能となり、施工日数が大幅に軽減となるクラック補修材による補修工法を提案した。対策としては、舗装ひびわれが生じる主桁直上に沿ってカッター工を実施し、伸縮性の高い補修材を注入することで、舗装の曲げに追従させる対策を提案した。

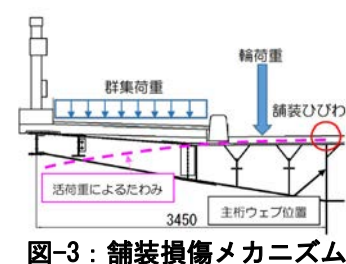
図-3：舗装損傷メカニズム
