## 端横桁背面の維持管理性向上を目的とした横桁構造の改良について

日本インシーク 正会員 ○村上 郷太  
日本インシーク 前田 和夫  
古市 正会員 古市 亨

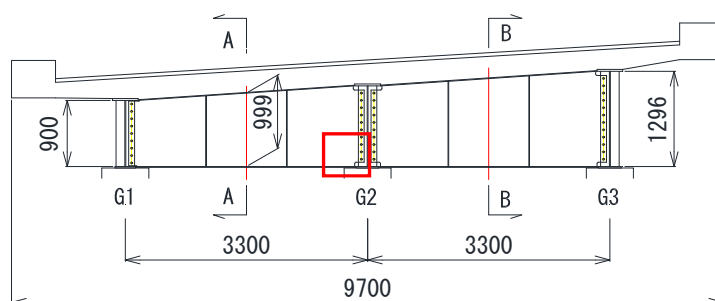
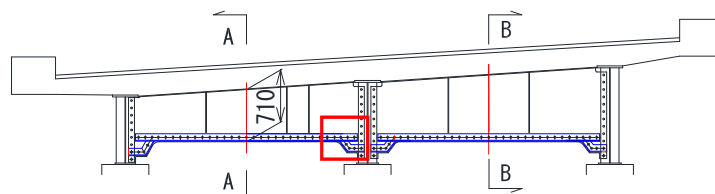
図-1 改良前・後の断面図と対象断面

本橋の改良前・後の横桁構造を図-1、図-2に示すが、浦谷橋の端横桁はフルウェブ構造からニープレス構造への改良を行っている。改良前は多くの橋梁に見られる横桁と同様、主

桁下端まで横桁ウェブがあり、ウェブの上下端左右にフランジが設置されている I 型の横桁であった。改良後は将来の維持管理（伸縮装置などの横桁背面側の点検）が容易となるように、ウェブの下側を 300mm 程度切断して横桁ウェブ高さを低くし、下フランジとして横桁前面（片側）のみにアングル部材を設置する構造とした。なお、改良前の横桁端部は下フランジを切り欠いて横桁のウェブのみで主桁に接続した形状であり、疲労耐久性が低いため、写真-1 に示すように横桁端部の補強と計測も併せて実施している。

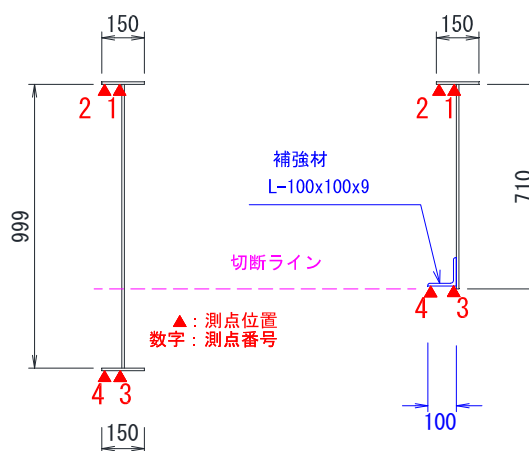
図-2 改良前・後の横桁断面と測点

提案した改良により、①横桁のウェブ高さが低くなることで、断面 2 次モーメントが小さくなり、横桁の下フランジの発生応力度が増加する。②改良後には、下フランジとして片面だけにしかアングルを設置しないため、ウェブを挟んで左右対称でないことからこの偏心が要因となり、応力のバランスが崩れ、応力集中が発生する可能性がある、等の留意点に対して、改良前・後に動的载荷試験、応力頻度測定を行い、その影響を確認することとした。

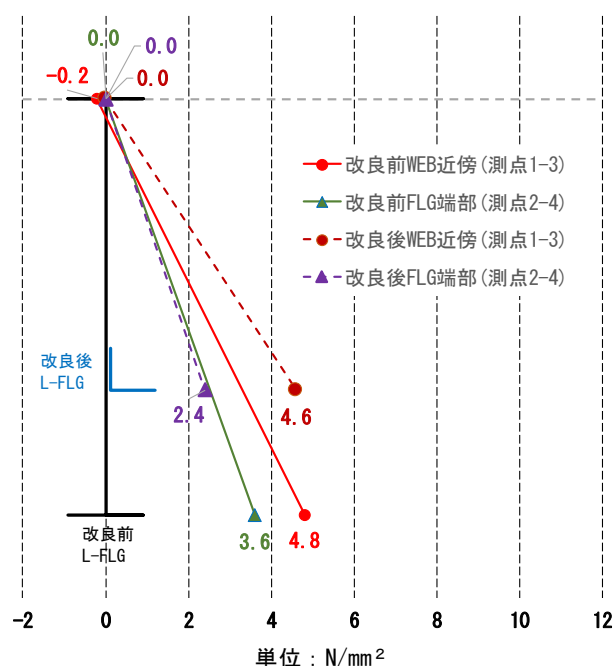
図-3 改良前・後の発生応力度分布

試験車両走行時における改良前・後の端横桁(G1-G2 間：A-A 断面)の応力分布の変化を図-3 に示す。図に示すように G1-G2 桁間の改良前・後では、ウェブ近傍（測点 1-3）、下フランジ前面端（測点 2-4）とも下フランジでは改良前に比べ、改良後の応力度が小さくなった。ただし、改良前はウェブ近傍とフランジの前面端の応力度は  $4.8\text{N/mm}^2$ 、 $3.6\text{N/mm}^2$  とその差は  $1.2\text{N/mm}^2$  程度であったが、改良後はフランジの前面端に比べ、ウェブ近傍で発生応力度の差（ $2.2\text{N/mm}^2$ ）が大きくなる傾向がみられた。改良後はパラペット側のフランジが無くなり、ウェブ近傍の負担が大きくなったものとする。なお、G2-G3 桁間(B-B 断面)の計測結果も同様の傾向を示した。ウェブ高が低くなることで、発生応力度の増加、中立軸の上昇が懸念されたが、下フランジの応力の大幅な増加はなく、中立軸も大きな変化はなかった。この要因としては、①改良前から横桁は床版と一体化して合成桁のような挙動をしていた。②下フランジにアングル材を配置したことでアングルのウェブに添接した部分の断面積が断面 2 次モーメントに寄与した。③疲労対策のための横桁端部補強による横桁・主桁交差部の固定効果の向上、などが考えられる。また、改良前・後の応力頻度測定でも大きな変化はなかった。改良後に断面変化点近傍やアングル先端フランジ先端の主応力度を確認したが、主応力度は  $20\text{N/mm}^2$  以下と応力レベルは小さかった。疲労損傷の発生が懸念された横桁下フランジ端部の改良前の実測による疲労耐久性照査を実施した結果、改良前は  $80\text{N/mm}^2$  程度の応力度が発生していたが、改良後は下フランジ端部と垂直補剛材をアングル材にて直接縫いつけた効果により、 $10\text{N/mm}^2$  以下に低減した。
