## はく落防止対策工の変状状況整理とシート工の変状要因分析

国立研究開発法人土木研究所 正会員 ○松山彰宏，森本 智，日下 敦，石村利明，前田洸樹  
国土技術政策総合研究所 落合良隆

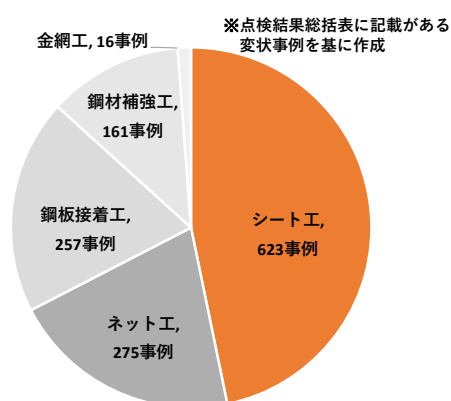
図-1 はく落防止対策工の変状事例数

図-1 に点検結果総括表より変状が確認されたはく落防止対策工の種類と変状事例数を示す。シート工の変状が623事例確認され、最も多い結果となった。次いで、ネット工が275事例、鋼板接着工が257事例、鋼材補強工が161事例、金網工が16事例確認された。

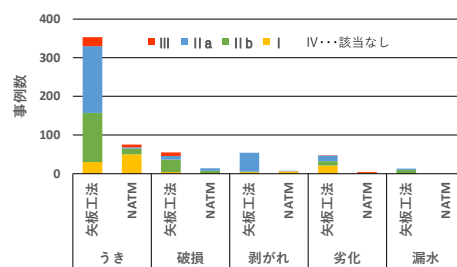
図-2 シート工の変状現象と対策区分

図-2 に最も多くの変状が確認されたシート工を対象に変状現象毎の対策区分について整理した。最も多く確認された変状現象は、シート工のうきの428事例であり、そのうち矢板工法の割合が多い。また、対策区分Ⅲのシート工のうきはNATMで7事例、矢板工法で26事例確認され、矢板工法に関してはある1トンネル（以下、Aトンネル）で25事例を占めていることが確認された。

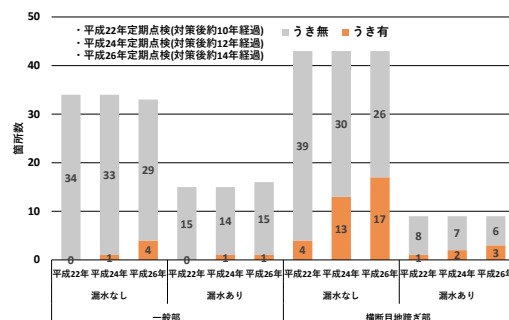
図-3 シート工のうきの発生状況

図-3 に過去 3 回の定期点検結果より整理した A トンネルにおけるシート工のうきの発生状況を示す。まず、漏水がシート工に及ぼす影響の観点から、対策部位別に漏水の影響を検討した。最新の平成 26 年定期点検結果に着目すると、シート工のうきは「一般部漏水なし」では 33 箇所のうち約 12% の 4 箇所、「一般部漏水あり」では 16 箇所のうち約 6% の 1 箇所が発生している。同様に「横断目地跨ぎ部漏水なし」では 43 箇所のうち約 40% の 17 箇所、「横断目地跨ぎ部漏水あり」では 9 箇所のうち約 33% の 3 箇所が発生している。また、平成 22～26 年の定期点検結果（対策後約 10 年以降の 5 年間）におけるシート工のうきの推移に着目すると、「一般部漏水なし」では 0 箇所から 4 箇所、「一般部漏水あり」では 0 箇所から 1 箇所に増加している。同様に「横断目地跨ぎ部漏水なし」では 4 箇所から 17 箇所、「横断目地跨ぎ部漏水あり」では 1 箇所から 3 箇所に増加している。これらの比較の結果、漏水によりシート工のうきの発生数が増加する傾向は確認できなかった。これは、導水処理として適用された溝切工がシート工における漏水を防ぐことで、漏水によるシート工の劣化リスクを軽減していることが要因の一つであると考えられる。

次に、横断目地伸縮がシート工に及ぼす影響の観点から、漏水状況別に対策部位の違いの影響を検討した。最新の平成 26 年定期点検結果に着目すると、シート工のうきは、「一般部漏水なし」では 33 箇所のうち約 12% の 4 箇所、「横断目地跨ぎ部漏水なし」では 43 箇所のうち約 40% の 17 箇所が発生している。同様に「一般部漏水あり」では 16 箇所のうち約 6% の 1 箇所、「横断目地跨ぎ部漏水あり」では 9 箇所のうち約 33% の 3 箇所が発生している。また、平成 22～26 年の定期点検結果におけるシート工のうきの推移に着目すると、「一般部漏水なし」では 0 箇所から 4 箇所、「横断目地跨ぎ部漏水なし」では 4 箇所から 17 箇所に増加している。同様に「一般部漏水あり」では 0 箇所から 1 箇所、「横断目地跨ぎ部漏水あり」では 1 箇所から 3 箇所に増加している。これらの比較の結果、横断目地跨ぎ部においてシート工のうきの発生数が増加する傾向が確認され、この傾向は特に「横断目地跨ぎ部漏水なし」で顕著であった。更に、横断目地跨ぎ部におけるシート工の変状メカニズムの観点から、図-4 に示す当該変状の状況写真に着目すると、横断目地に沿ってシート工が劣化している黒い跡が確認された。これは横断目地跨ぎ部にて自由長が無いため、横断目地伸縮を緩和できずに局所的に大きなひずみが発生したことによって、当該箇所がシート工の弱部となりうきが発生したと想定される。
