水力発電用の狭小断面導水路の漏水対策及び補修工法

東洋建設(株) 正会員 ○大熊 広樹
東洋建設(株) 森本 正宏
鳥取県企業局東部事務所 大田 隼也
中電技術コンサルタント(株) 高村 紀彰

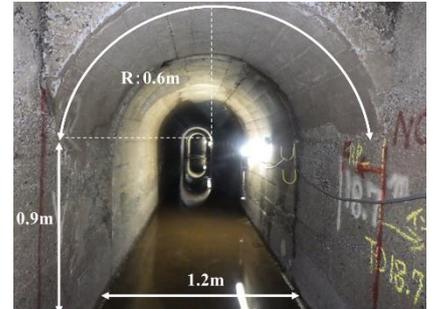
鳥取県八頭郡若桜町にある^{つくよね}春米発電所は、1960年に発電を開始し、最大出力7900kW、最大使用水量4.0m³/s、有効落差242.16mの水力発電所である。約60年間の稼働により経年劣化していたため、施設全体のリニューアル工事が実施された。本工事では、発電所に給水する支線の地下無圧導水路（総延長L=7,134m）のうち、劣化が進行していた2,461mを改修・補修した。導水路の大半は狭小断面（幅約1.2m、高さ約1.5m）であった（写真-1）。内壁にはジャンカ、空洞、ひび割れが多数確認され（写真-2）、壁面全体からにじみ出るように漏水が発生していた（写真-3）。

写真-1 導水路内全景

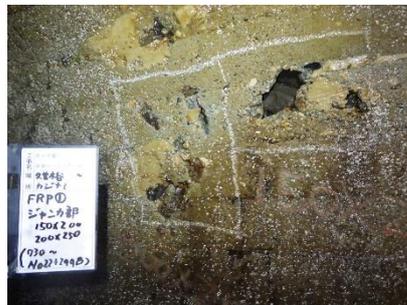
写真-2 コンクリートの劣化

ジャンカは等級毎に補修方法を選定して下地処理を実施した（表-1）。

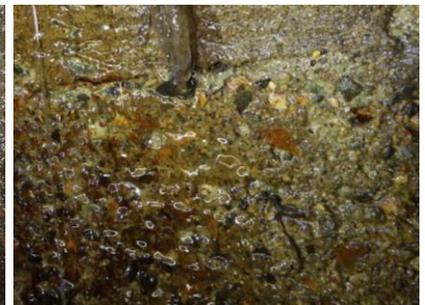
写真-3 漏水・湧水の発生

部分的な漏水箇所は削孔して水抜パイプを止水セメント（ライオンシスィ115）で固定して排水した。面的に水がにじみ出る範囲は、壁面にドレン材（メ

ッシュホースφ10)を止水セメントで固定して集水し、床面上に排水した。ドレンの設置方法と効果を表-2に示す。ドレンを斜め45°に設置する方法が最も集水効果があった。

下地処理を行うことでアンカーの壁面への埋込長を確保できた。壁面の漏水部は、ドレンを一般的に実施される鉛直に配する場合と比較して、斜めに配することで効率よく一様に集水することができた。この理由は、斜めに配したドレンによって流れ落ちる水を短い距離で集水することができたためと考えられた。モルタルは吹付工法を採用することで、凹部への充填性を向上させることができた。また一般的な工法である左官工法と比較して、省人力化が図れ、工程短縮にも寄与した。

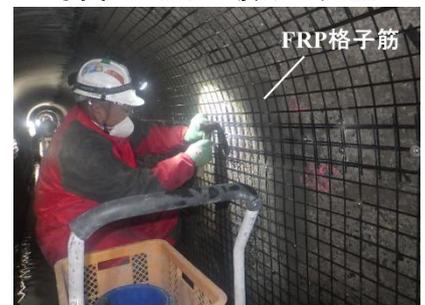
写真-4 FRP格子筋貼付状況

には、曲げ引張耐力を向上させるためのFRP格子筋（FFグリッド：高強度炭素繊維 t=2mm、格子間隔50×50mm、写真-4）を配置した。

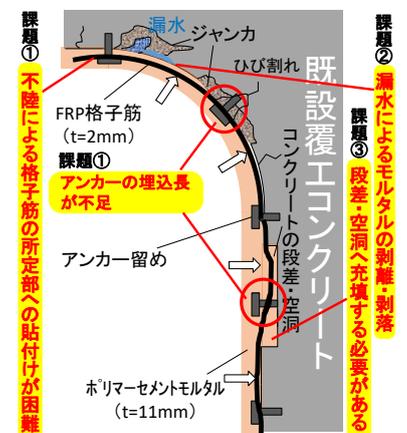
- ① ジャンカ、空洞、ひび割れによりFRP格子筋を固定するアンカーの埋込長が既設覆工コンクリート内に確保できない可能性がある。
- ② 漏水部は塗布したモルタルが剥離・剥落する可能性がある。
- ③ FRP格子筋の配置により、既設覆工コンクリート表面の不陸や段差・空洞等の凹部へのモルタル塗布が十分充填できない可能性がある。

図-1 課題の模式図

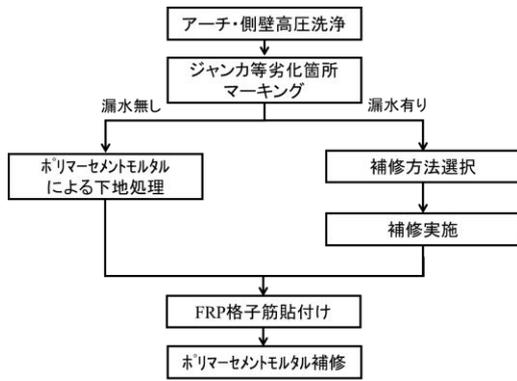
図-2 補修方法の選定・施工フロー

FRP格子筋の貼付前の下地処理方法は、劣化部分の漏水の有無で選定した。補修方法の選定施工フローを図-2に示す。

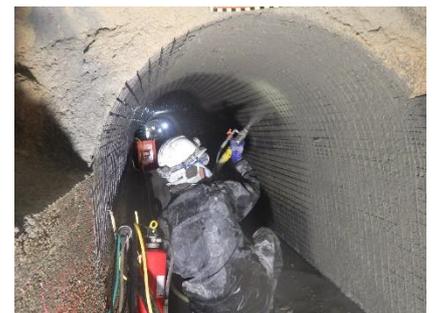
写真-5 ポリマーセメントモルタル吹付

下地処理後、FRP格子筋をアンカーで固定した後、モルタルを吹付工法(写真-5)にて既設覆工コンクリートとの間に充填しコテ仕上げした。
