トンネル監視員通路縦壁補修「U+ウォール®工法」試験施工報告

西日本高速道路エンジニアリング中国株式会社  
株式会社キーマン 東京支社  
西日本高速道路株式会社 米子高速道路事務所  
太平洋セメント株式会社

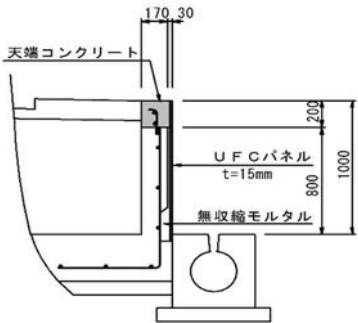
図-1 施工標準断面

本工法の概要は、図-1 に示すようにUFCパネルを埋設型枠として用いて、無収縮モルタルを注入して一体化させて補修する工法である。これは、UFCパネルの性能に

無収縮モルタル充填工は、実物大試験検証で 2 層打ちとしていた。今回の試験施工では、モルタルの確実な充填のために 3 層打ちとして施工した。これは、図-1 に示したようにUFCパネル建込等のために、縦壁下部を t=50mm ハツリを実施した箇所について先行で注入する

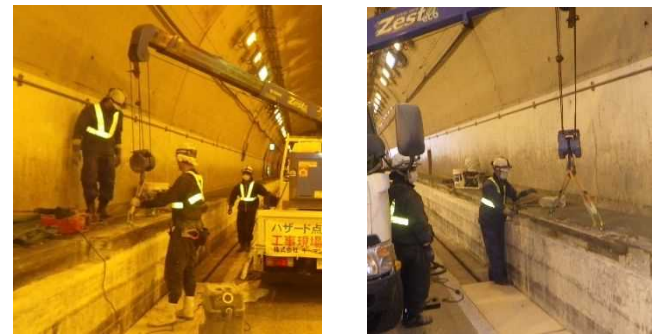
写真-3 天端コンクリート撤去状況

天端コンクリートについては、損傷が大きい天端から200mm までを撤去し、新設コンクリートを再構築で施工した。

今回の施工では、撤去時にコンクリートを小割等にして搬出するのではなく、施工性や環境性を考慮して2.5m サイズで切り出して、ユニック車両で吊上げ、積込、搬出する工夫を行った。これにより、小割時に発生する粉塵をなくすことができ、作業員の環境改善、一般交通車両に対する不快さを低減できた。これについては、今後の設計の施工計画に反映させる。なお、コンクリートシールが設計値より小さい箇所が多くあったので、設計時の施工申し送り事項等に注記することも行う。
