## 西瀬戸自動車道のボックスカルバートの補修方法検討について

本四高速（株）しまなみ尾道管理センター 正会員 ○信重 和紀  
 本四高速（株）しまなみ尾道管理センター 非会員 寺嶋 賢策  
 本四高速（株）しまなみ尾道管理センター 非会員 北村 岳伸  
 本四高速（株）しまなみ尾道管理センター 正会員 稲垣 孝一

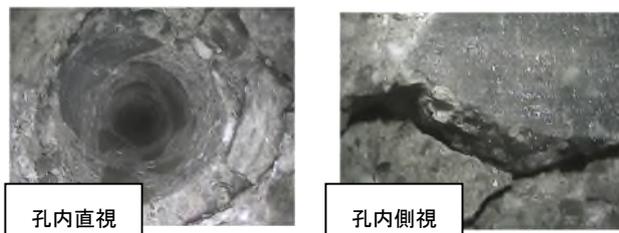
写真-2, 3 頂版内部のひび割れ

ひび割れに対し、ひび割れの進展方向を想定し、斜め45度に小口径φ10.5 mmで穿孔を行い、内視鏡で撮影した孔内の画像を解析し、頂版内部のひび割れ箇所を発見・特定した。その結果、内部に最大2.0 mm程度のひび割れが確認され、写真-2, 3に示すように漏水の有無にかかわらずひび割れが頂版を貫通している可能性があることが分かった。

上記の結果から損傷原因を以下と推定した(図-6)。ひびわれについては、支保工の沈下等施工によるものが原因と推測される。遊離石灰は、雨水が道路法面を浸透し、カルバートボックス頂版上に留まるとともに緩い縦断勾配によりゆっくり流れ、貫通したひび割れをつたってボックスカルバート内に石灰分を含んだ漏水が発生することが原因と考える。

ひび割れへの注入工法により水の浸入による鉄筋の錆を防ぐとともに、躯体のアルカリ性を回復させる中性化対策を行うこととした(表-2)。

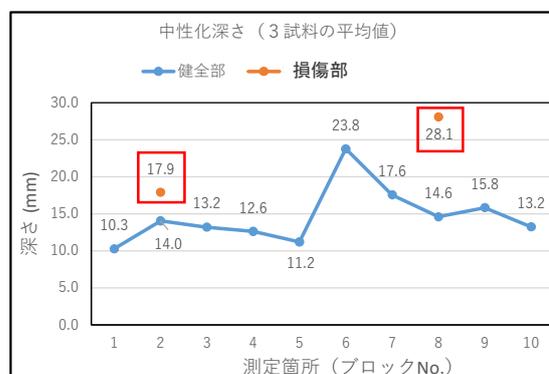
図-3 中性化深さ調査結果

中性化については、漏水部がすでに鉄筋位置まで進行しており、鉄筋の腐食が懸念された。また、損傷部も約10年で鉄筋の腐食が開始すると考えられ、中性化対策が必要と判断される。  
塩化物含有量についてはH14年度の含有量を下回る結果を示し、鉄筋腐食発生限界以下であった。

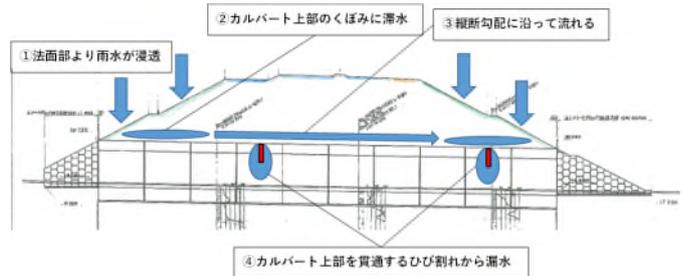
図-6 損傷要因の推定

さらに、漏水によって中性化が影響していると考えられる。
