神戸淡路鳴門自動車道鳴門管内の既設盛土補強工事における引抜き試験と盛土内水位観測

八千代エンジニアリング(株) 正会員 ○佐々木直也  
八千代エンジニアリング(株) 正会員 吉川 修一  
本州四国連絡高速道路(株)鳴門管理センター 正会員 森 幸夫  
本州四国連絡高速道路(株)鳴門管理センター 正会員 木内 愛理

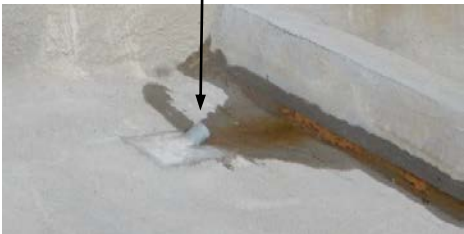
写真 1 打込み式の水抜きパイプ

- ・盛土上部 (Bs) の水位は、4 月上旬から開始したのり枠及び中詰め吹付けに伴い、水位が上昇した。その後 8 月頃までに最大 1.6m 上昇している。10 月に小段付近で打込み式の短尺水抜きパイプを実施したところ (写真 1)、盛土内の水が安定的に湧出するようになり、10 月下旬頃から水位が低下し始め、11 月下旬時点で安定水位に戻りつつある。
- ・盛土下部 (Bc) の水位は、のり枠及び中詰め吹付を実施しても水位変化は生じなかったが、10 月上旬に不自然な水位上昇が確認された。この原因を確認したところ、観測孔の近傍で鉄筋挿入工の削孔を行っていたため、観測孔周りの盛土が緩み、雨水が孔内に侵入していると推察される。その後の水位は基底水位まで低下せず、やや高い水位を維持している。11 月に碎石堅排水工の施工を開始したため、引き続き水抜き効果を確認していく。
