# 東京外かく環状道路における地下水保全工法の効果検証

東日本高速道路(株) 正会員 星野 裕二  
 (株)ネクスコ東日本エンジニアリング 正会員 ○永井 雄斗  
 (株)ネクスコ東日本エンジニアリング 野田 徹児  
 (株)ネクスコ東日本エンジニアリング フェロー 永井 宏  
 岡山大学大学院 フェロー 西垣 誠

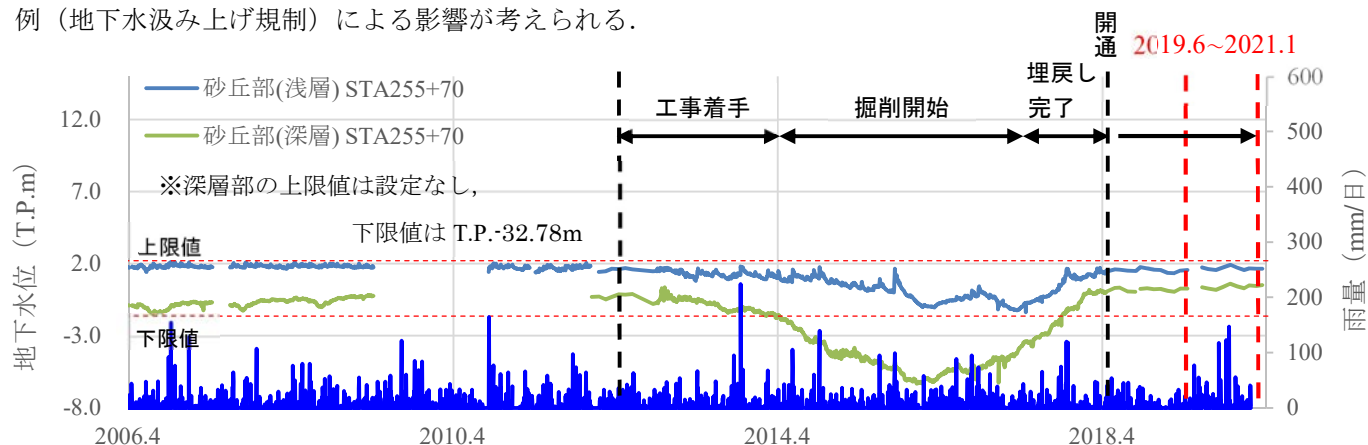
図-2 モニタリング井戸（代表観測孔）の地下水位観測結果

モニタリング井戸の浅層部における地下水位は施工期間中に水位の低下がみられたが、いずれの区間においても閾値を超過することなく安定な水位高が維持されている。このことから現段階では本工法が機能しており、施工前と同等な地下水環境を維持できていると推測される(図-2)。深層部においては、現在、施工開始前の水準まで水位が回復しているが、上昇傾向であることが確認できた。これは、平成10年(1998年)7月発令の市川市環境保全条例(地下水汲み上げ規制)による影響が考えられる。

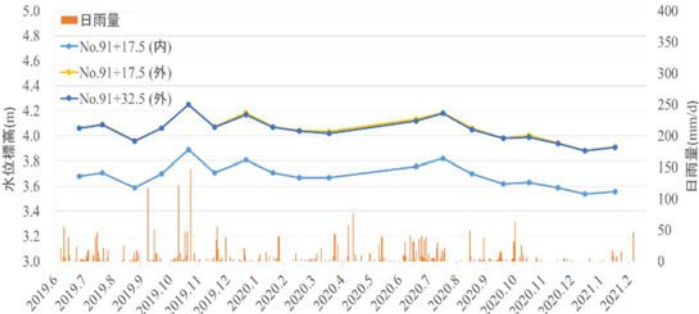
図-3 集水・復水井戸（代表観測孔）の地下水位観測結果

集水・復水井戸（浅層部）における地下水位は代表観測孔 17 箇所のうち 7 箇所で水位差が見られた（図-3）。集水・復水井戸ともに水位差が常時一定であることから井戸の標高が異なっている可能性が高いと考えられる。また、通水管内の流量・流速は全箇所（代表 10 箇所）でデータのばらつきが見られた（図-4）。要因として超音波流速計は通水管外部に流量センサーを取付け、液体中（測定対象）に超音波を発射し計測するため、通水管が満水でない部分では超音波を瞬間的に捉えられていないことが影響している可能性が考えられる。

| 課 題 | 方 針 |
|---|---|
| ①地下水観測：集水・復水井戸（浅層部）における地下水位に水位差が生じている。 | ①水位差が見られる箇所については、標高（管頭高）を測量する。 |

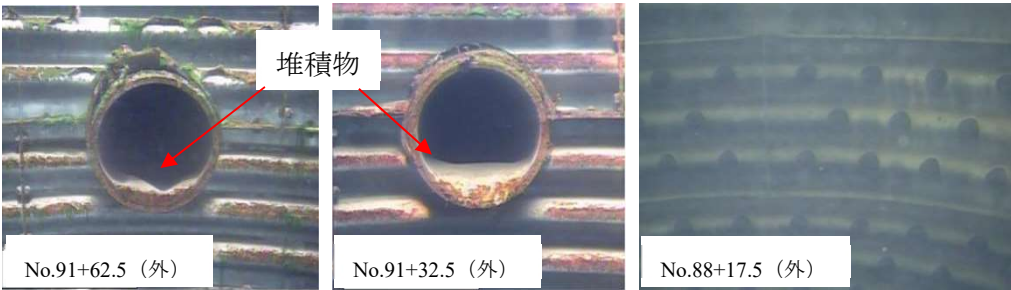
図-5 カメラ観測写真

カメラ観測による通水管内の状況写真を図-5 に示す。全箇所（代表 51 孔）の通水管及びストレーナー孔は閉塞していないことを確認したが、4 箇所で堆積物を確認した。

| 課 題 | 方 針 |
|---|---|
| ④カメラ観測：通水管底に堆積物が沈殿しているため、今後堆積物が溜まり「目詰まり」を起こす可能性がある。 | ④通水機能に支障をきたす可能性があるため、定期的の実施する清掃方法を検討する。 |
