## 2019 年台風 19 号による斜面災害および対策工の状況

東日本旅客鉄道株式会社仙台支社 仙台土木技術センター

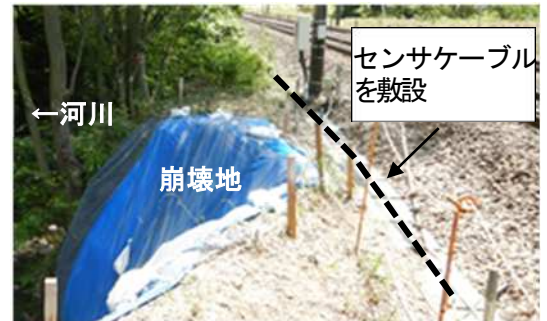
図-2 検知装置を敷設した例

降雨や河川水位の増加に伴って拡大崩壊の懸念がある場合は、災害検知装置を設置し被災範囲が拡大した段階で携帯電話に情報を発信するシステムを設置した（図-2）ほか、一定の雨量に達した段階において現地で警備を行う体制を構築した。
