## 雪圧で変形した特殊構造なだれ止さくの健全度評価と長寿命化の検討

東日本旅客鉄道株式会社 正会員 ○滝澤 和慶  
 東日本旅客鉄道株式会社 正会員 阿部 雅俊  
 東日本旅客鉄道株式会社 小川 和真  
 東日本旅客鉄道株式会社 白倉 大地

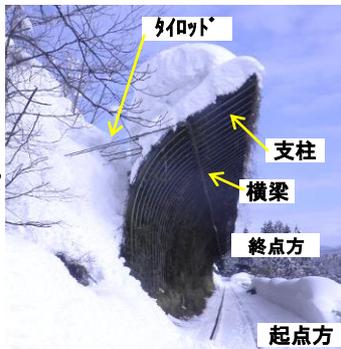
雪崩対策施設には一般的に予防柵、吊柵、防護擁壁等があるが、当社管内の豪雪地帯を通過する一部区間には特殊な構造のなだれ止さくが設置されている(写真1)。本なだれ止さくはアーチ状の支柱とグラウンドアンカー(以下、アンカー)をタイロッドで連結し雪圧に抵抗する構造であり、1977年の建設後、補強が数回行われている。本なだれ止さくには建設当初からタイロッドが43本設置されており、その一部が雪で大きく変形している。その中のさらに一部のアンカーが破断しているが、変状規模、原因は不明であり、今後、変状の進行により傾斜、転倒のおそれがある。そこで、本稿では本なだれ止さくについて健全度評価、原因推定を行い、現在の安定性を確認する。その後、長寿命化を含む今後の維持管理方針について検討する。

写真1. なだれ止さく L=100m

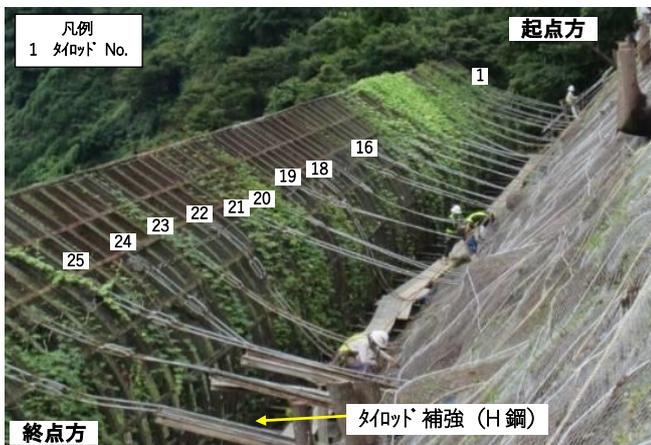
本なだれ止さくの変状を確認するため形状調査を行った結果、支柱、横梁に変状はみられなかった。43本のタイロッドについて起点方をNo. 1、終点方をNo. 43と番号を付け、その変形の大きさにより大、中、小の3種類に分類した(写真2, 表1)。タイロッドの

写真2. タイロッド変状状況(なだれ止さく裏側)

変形が大きい2箇所(タイロッドNo. 18, No. 22)はアンカーが脱落していた。タイロッド、アンカーの2つの支持材の変状が目立つ範囲はタイロッドNo. 16~25であり、この範囲の支持材の健全度評価を目的として周辺環境調査およびアンカーの詳細調査を実施した。

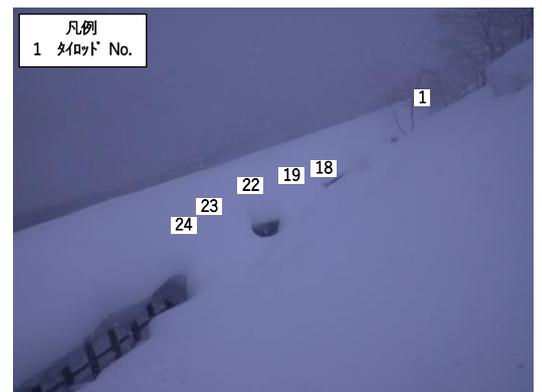
また、支持材にかかる負荷の状況を確認するため、積雪状況を調査した。その結果、タイロッドの上にはのり面から続く雪の層が載っており、タイロッドは大きな雪圧を受けていると考えられる(写真3)。

以上から、タイロッドの変状が目立つ範囲はタイロッド、アンカーに大きな雪圧がかかり、かつ、地下水の多い環境であると考慮される。

写真3. さく裏側の積雪状況(現地積雪深2.8m)

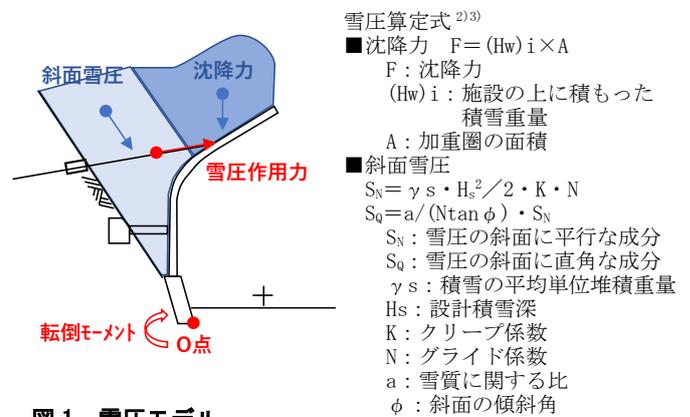
図1. 雪圧モデル

本なだれ止さくの転倒の危険性を確認するため、支持材の性能喪失の下限本数を算定する。はじめに図1のモデルから雪圧による転倒モーメントと自重による抵抗モーメントの差を支持材方向の雪圧作用力として算出する。次に支持材を支点とした横梁の張出し梁モデルから支持材にかかる反力を算出する(図2)。このモデルでアンカーが連続して破断している本数を増やしていき、反力が設計アンカー力を超える時のアンカー破断本数を求めた。設計積雪深は近年の積雪の減少をふまえ、防災工として一般的な年最大積雪深の30年再現期間値(津南504cm)の他に10年再現期間値(津南422cm)を使用した。<sup>1)</sup>

その結果、再現期間値30年で3本、再現期間値10年で4本のアンカーが連続して破断すると反力が設

計アンカー力148kNを超えた。現在アンカーの破断本数は連続して1本であり、現状では転倒の危険性は低いと考えられた。外力要因の積雪は減少傾向にあるが、複数の支持材の性能が喪失した場合には不安定化が懸念されることから、長寿命化を図るためには変状の進行を抑える対策が必要である。

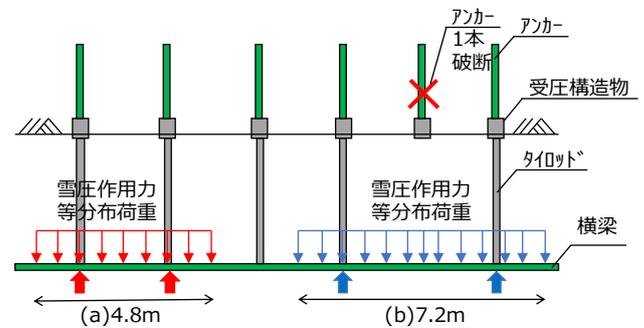
図2. 張出し梁モデル (a)アンカー健全, (b)アンカー1本破断
