## 降雨による被災橋りょうの早期復旧に向けた施工技術

### 1. はじめに

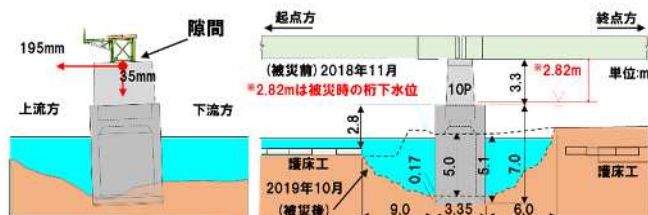
図-1 橋脚周辺の被災状況

台風の通過後に当該の橋りょうにて現地を調査したところ、橋りょう上の10P橋脚上で上流側に軌道が変位していた(写真2)。この時の10P橋脚周りの河床状況を図-1に示す。沓座付近の目視検査では、ソールプレートと支承の間に隙間を認めた。トランシット測量の結果では、10P橋脚の沈下量35mm、上流側への水平変位195mmを確認した。

埋戻しは10P橋脚周りの被災前地盤高のまで実施した。10P橋脚周りでは釜場排水を実施したが、基礎底面上数十cmの水位があったため、ケーソン基礎底部は栗石を用いて埋戻した。基礎より上部は鋼矢板(シートパイルⅢ型)による締切工を計画していたため、埋戻し材は碎石(C40-0)とし、転圧は小型ローラ車で30cm巻厚の15層で施工した。その概要を図-2に示す。
