## 小田急小田原線 四十八瀬川災害復旧工事 ー大型土嚢による仮復旧と（ジャイロプレス工法による）鋼管土留め擁壁の構築ー

**1. はじめに** 当該現場は小田急小田原線の渋沢駅～新松田駅間に位置する法面であり、河床勾配 1/40 の急勾配と湾曲部で構成される河川水衝部に位置している。当該現場は、2019 年 10 月に発生した台風 19 号（以下、「本台風」という）で増水した河川の影響により、擁壁護岸が倒壊ならびに路盤が流出（以下、「本災害」という）した。本稿では、災害概要および応急復旧、応急復旧で設置した大型土嚢の補強概要、ならびに鋼管杭を活用した本復旧について報告する。

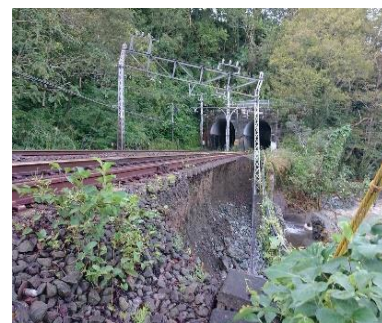
**2. 災害概要および応急復旧** 本災害の規模は、擁壁護岸の倒壊が約 20m、路盤の流出は約 400m<sup>3</sup>（幅約 6.0m、高さ約 5.2m）であった（写真 1、図 1）。発生原因は、長年にわたる河床低下およびみお筋の変化による河川浸食に加え、本台風による記録的豪雨・河川増水により擁壁護岸の基礎が不安定化し、倒壊に至ったと推測される（図 2）。

写真 1 災害状況

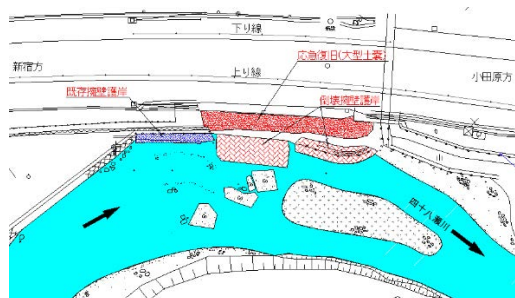
図 1 災害状況・河川平面図

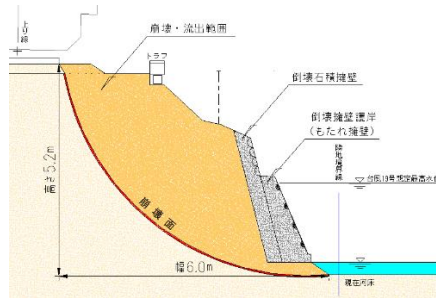
図 2 災害箇所の断面図

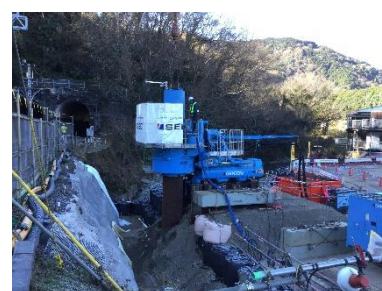
写真 2 鋼管杭打設状況

搬入路を確保するため最小限の範囲で河川をコルゲート管で瀬廻し、施工を行った。杭打設箇所は、軌道影響範囲内の施工かつ営業線から約 6.0m と近接しているため、防護柵の設置と列車監視員及び軌道監視員を配置した。また、鋼管杭打設時の大型土嚢の変状を確認することを目的に、簡易傾斜計による 24 時間監視を実施し、安全対策を行った（写真 2）。杭施工に伴う河川への泥水流出防止は、大型土嚢で堰堤を造り溜まった泥水をバキューム車で場外搬出処分することで対応した。また、鋼管杭保護のために前面にコンクリート（厚さ 200mm）を打設した。コンクリート型枠材には残存型枠を使用したことで、型枠の解体工程が不要となり、養生期間を確保しながら工期短縮を図ることが出来た。
