## 平成30年7月豪雨による張コンクリート工の被災メカニズムと復旧

西日本旅客鉄道 ○正会員 山内 政輝

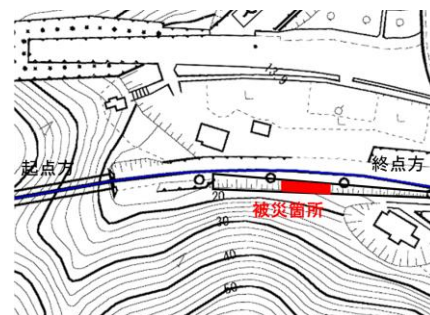
図-1 被災箇所周辺の平面図

当該箇所は、大懸山の裾部を両切土で通過し、花崗岩・流紋岩が分布する区間である(図-1)。線路右側の斜面には経年約70年の張コンが施工されており、その周辺には張コンの施工以前に張石工が施工されていることから、過去にも張石工に変状が発生し、張コンクリート工で修繕したことが推察される(図-2)。

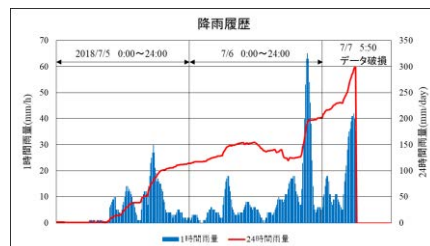
図-3 降雨履歴(近傍の鉄道雨量計)

平成30年7月豪雨では、2018年7月5日～7月8日に亘って、活発化した低気圧が広範囲に多量の降雨をもたらした(図-3)。当該箇所近傍の鉄道雨量計(被災箇所から約2km)では、最大1時間雨量65mm(7/6 21:00)、最大24時間雨量は299mm(7/7 5:30)が観測された。当該箇所に設置された張コンは、約2m角ブロックで剥離し、下方に移動した形で被災していた(写真-1)。

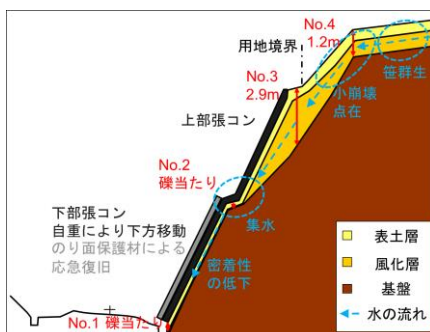
図-4 簡易貫入試験の結果と原因の推定

被災した張コン背面の状況を詳細に把握することを目的として簡易貫入試験を実施した(図-4)。のり面工で覆われていないNo.3、No.4ではそれぞれ2.9m、1.2mの風化層が確認されたが、張コン背面のNo.1、No.2においては、図-4に示す簡易貫入試験の結果からわかるように、地山の風化が進行した状況は見られなかった。

また、当該箇所は明確な集水地形ではないものの、No.4付近には小崩壊跡が点在し、さらに上方の斜面には笹が群生していることから、降雨時の表面水や地下水が多いことが推察される。以上より、表面水や浸透水がのり面中段境界部(No.2付近)に集水され、地山と張コンの密着性が低下したことで張コンが自重によって下方に移動したと推定した。
