## 大阪モノレール鋼軌道桁支承損傷事象について

大阪モノレール株式会社 正会員 森川 佳則  
大阪モノレール株式会社 正会員 ○中野 有花莉

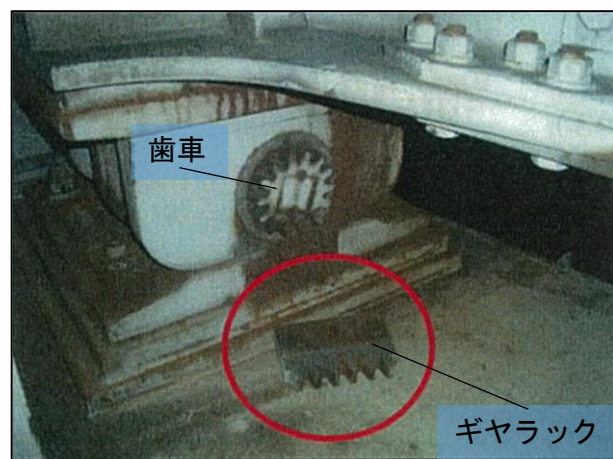
1998年ごろから、鋼軌道桁支承部の損傷が散見され応急対応を行っており、2005年には、供用後約15年で支承ラックボルトが折損しギヤラックの転倒（写真-1.1）及び歯車の破損（写真-1.2）が発見された。これに伴い、発見されていた損傷事例をもとに2007年から疲労寿命の推定及び恒久対策の検討を行った。

写真-1.1 ラックボルトの折損

損傷支承に対する恒久対策工事では、歯車及びギヤラックの部材厚変更、ローラー、ギヤラック取付け部形状の変更を実施した（図-3.1）。

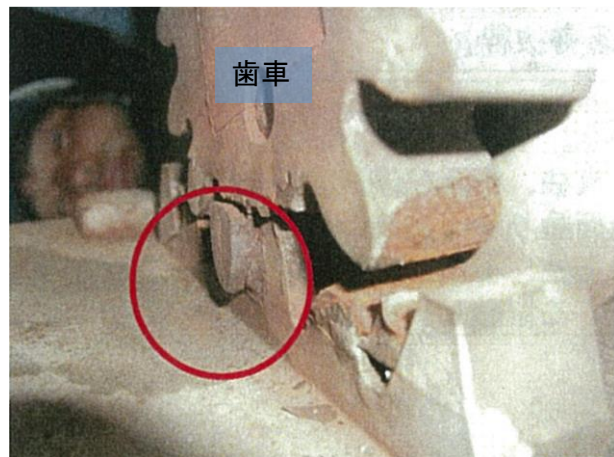
写真-1.2 歯車の破損
