## 供用10年を迎えた東京国際空港D滑走路における計測結果の報告

国土交通省 関東地方整備局 東京空港整備事務所 正会員 ○山田 崇人  
 国土交通省 関東地方整備局 東京空港整備事務所 能登谷 健一

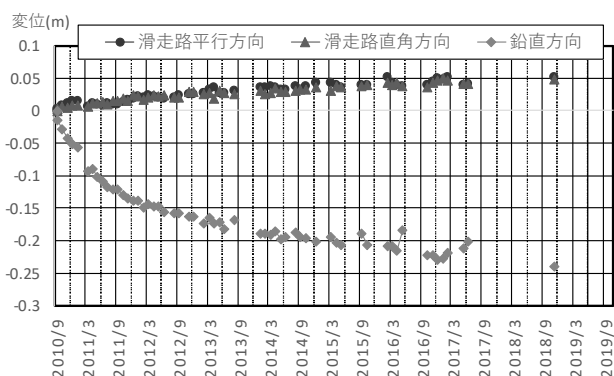
図-2 GPS1 計測結果

GPS データのうち埋立部及び栈橋部にて得られた計測結果の一部を図-2、3に示す。埋立構造に設置している GPS1 では平面方向の変位は 5 cm 以内、沈下方向については供用直後の変位が大きく、時間の経過につれ収束する結果が得られている。栈橋構造に設置している GPS9 では、鋼構造となっているため、水平方向に季節毎の温度変化を要因とした変位が発生している結果が得られている。

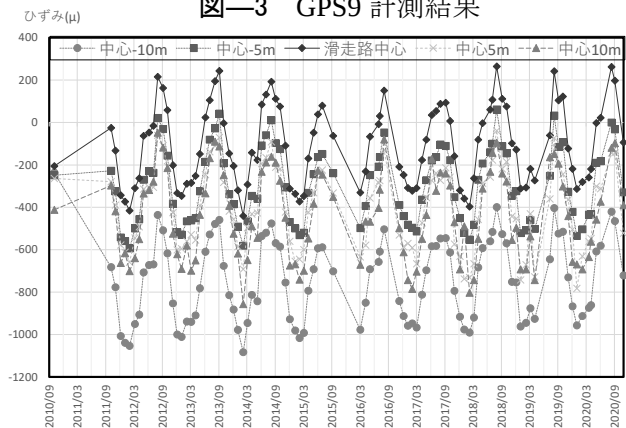
図-4 舗装ひずみ計測結果

舗装ひずみ計測結果を図-4に示す。温度変化の影響を受けやすいアスファルト舗装のひずみを計測しているため、季節変動に伴う温度変化が確認できる結果が得られている。

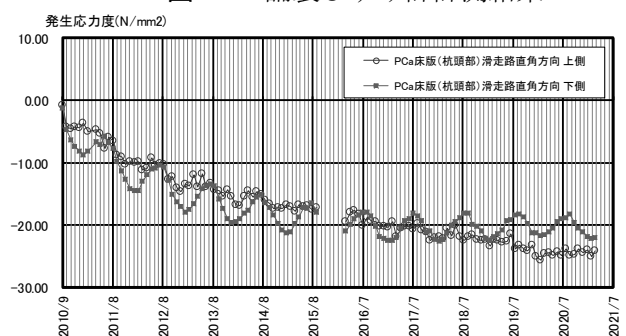
図-5 鉄筋計測結果

鉄筋計測結果を図-5に示す。PCa 床版の上部及び下部のどちらも圧縮方向（図中マイナス側）に応力が発生しており、PC 部材のクリープ現象と季節変動を要因とした応力変化も確認できる結果が得られている。

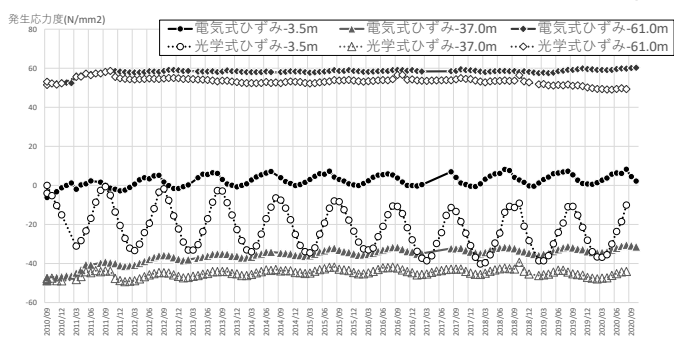
図-6 鋼管杭ひずみ計測結果

鋼管杭ひずみ計測結果を電気式と光学式で A. P. -3.5m、-37.0m、-61.0m 毎にまとめたものを図-6に示す。温度変化を受けやすい水深の浅い A. P. -3.5m では光学式及び電気式で季節変動に伴う温度変化を要因とした変動が確認されており、温度補償のない光学式はより大きくその影響が確認できる。A. P. -37.0m、-61.0m では光学式は温度変化を受けにくい変動となっていることが確認された。光学式と電気式の計測結果は時間の経過により少しずつ拡大する傾向となっている。この傾向を踏まえると、現時点では当初の想定のように光学式のみで正確な応力度を測定することは難しい結果となっている。

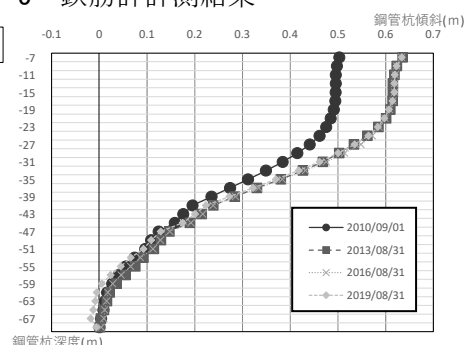
図-7 鋼管杭傾斜計測結果

鋼管杭の傾斜計測結果を図-7に示す。2010 年から 2013 年にかけて杭上部の変位が大きくなっているが、以降はほとんど変位が見られない結果が得られている。
