汎用デジタルカメラを活用した簡易な技術による橋梁点検

大日コンサルタント株式会社 正会員 ○河合 浩史, 正会員 牧野 徹
岐阜県 道路維持課 非会員 大塚 貴之, 宮崎 啓行
岐阜大学 正会員 村上 茂之

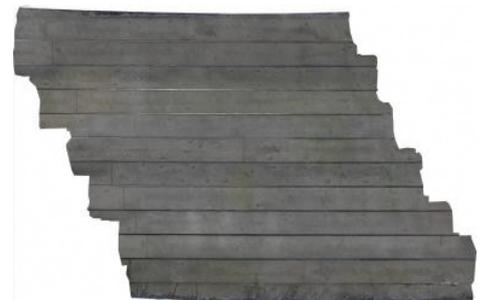
図 6 診断に用いたオールソモザイク画像

試行点検の結果、性能カタログ記載の 2 種類の技術で取得した画像は、細かいひびわれが確認できるレベルであり、診断するために十分な品質のものであった。汎用デジタルカメラにより取得した画像（図 6）も先の 2 種類の技術と同等な品質であった。また、今回の条件下で、交通規制を伴う橋梁点検車を使用する従来の点検に加え 3 種類の支援技術を活用した点検のコストを比較した結果、汎用デジタルカメラによる点検が最も安価であった。一般的には「点検支援技術」として、ドローン等の特殊な機器を使用した技術が想定される。しかしながら今回の試行点検において、市販の汎用デジタルカメラであっても、橋梁桁下に点検者が立ち入り可能な場合など、現場状況によっては一脚等の簡易な機材と撮影方法の工夫により、画像の品質を確保しつつ、低コストな点検が可能であることが検証された。
