## 地質性状に起因する切羽崩落部における対策工の施工実績

戸田建設（株）土木技術部

有田海南道路5号トンネル工事は、和歌山県有田市から海南市までの事業の一部である延長  $L=2,033\text{m}$  の道路トンネルのうち、有田市側  $L=1,206\text{m}$ （仮）を施工するものである。地質は三波川帯に属する中生代三畳紀～ジュラ紀の三波川変成岩で構成され、トンネル全線において緑色片岩、黒色片岩、蛇紋岩等を含む大小多数の断層破碎帯が確認されていた。

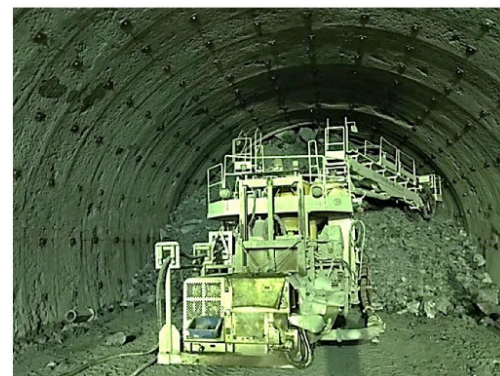
そのため、本工事では、切羽前方探査等により破碎帯の位置を確認しながら慎重に掘削を進めていた。しかし、想定より40m手前（TD162m）の掘削途中で大規模崩落が発生し、支保の変状が発生した（写真-1）。

写真-1 切羽の崩落状況

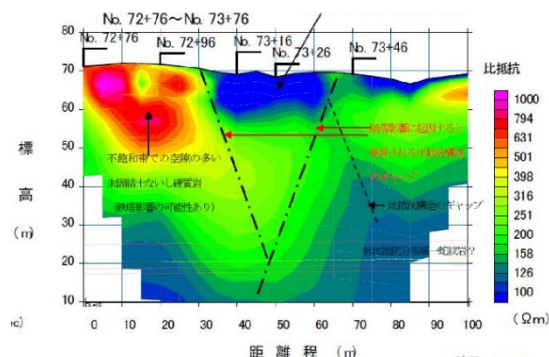
図-1 電気探査結果

① 弾性波トモグラフィ探査及び電気探査結果より、崩落切羽周辺に、大規模な空洞の残存を示唆する異常な速度低下部や高比抵抗構造は認められなかった。また、崩落部周辺は、速度構造と比抵抗構造のパターンが一致しており、割れ目帯や破碎帯等の地質不連続面になっている可能性が高いことが確認できた。

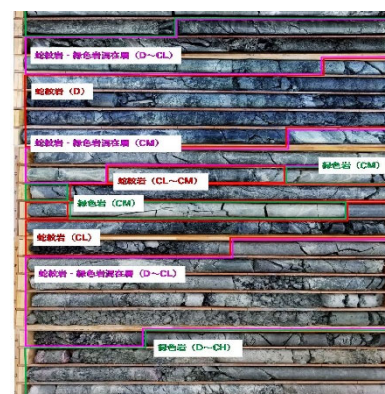
図-2 調査ボーリングコア写真

② 追加調査ボーリングより、エアミルクのコアを確認したことから、改良効果による充填を確認することができた。また、崩落部周辺では、掘削時や先進ボーリングでは見られなかった蛇紋岩や緑色片岩の粘土状破碎部が介在していることが分かった。

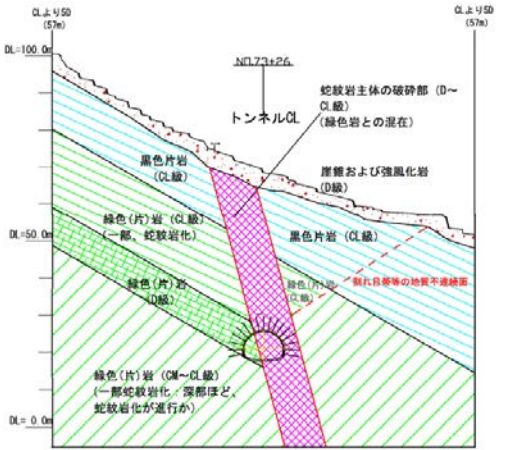
図-3 崩落切羽における推定地質断面

これまでの調査結果より推定される崩落切羽（TD162m）における地質断面を図-3に示す。崩落の要因として、トンネル天端直上に偏在する蛇紋岩がといった地質区分や、脆弱化した緑色片岩がトンネル軸と略並行な走向（時計回りに約  $20^\circ$  で斜交）で谷川に緩～急傾斜するといった地質構造が考えられた。

① 当地特有の偏圧条件およびトンネル掘削に伴う応力解放により、山側の健岩部（CM級）と脆弱化した粘土状破碎帯（D級）の地層境界で流れ盤構造に伴うせん断破壊が発生

- ② トンネル左肩部を主とする初期崩落（変状・支保破壊）が発生
- ③ 次いで、足元をすくわれ不安定化した急傾斜構造の破碎質な蛇紋岩部へ緩みが発生
- ④ トンネル天端付近を主とする二次崩落が発生
