ダム耐震補強における堤体 PS アンカー工法の採用

株式会社大林組   ○正会員   森田   貴宏,正会員   徳永   篤,正会員   太田   親  
松江市上下水道局   福本   英生

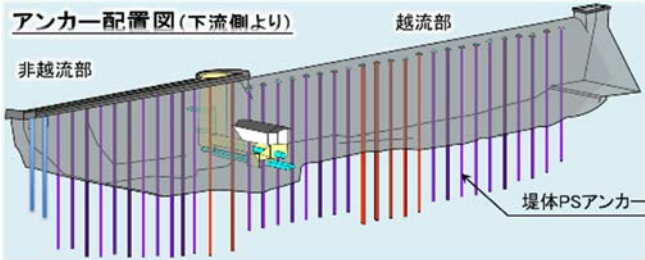
図 - 1 堤体標準断面図

千本ダムは、1918 年に完成した堤高約 15.76m、堤頂長 109.09 m、堤体積 7,507m<sup>3</sup> の水道専用重力式コンクリートダム（島根県松江市東忌部町）である。堤体の安定性照査を行ったところ、洪水位で地震発生時に堤体の上流端に引張応力が発生し、安定性に問題があることが確認されたため、耐震補強工事を行うこととなった。

重力式コンクリートダムの耐震補強工事では、堤体の上下流に新たにコンクリートを打ち足す増厚工法が一般的であるが、千本ダムは、堤体が「国指定登録有形文化財」に認定されているため、ダムの外観を大きく変えられないことと、現在も松江市の上水道の 1/4 を担っている水道供給源であり、その供給を停止させないことという条件により、外観に影響を与えず施工中もダムの供用が可能な、国内のダムでは初めて堤体 PS アンカー工法による耐震補強を採用した。図 - 1 に堤体標準断面図、図 - 2 にアンカー配置図を示す。36 本の PS アンカーで合計 38,400kN の緊張力を導入し、耐震補強を行った。
