## 道東自動車道 新得地区の土石流対策工事の工事報告について

東日本高速道路株式会社北海道支社帯広管理事務所 正会員 川島 正人  
 東日本高速道路株式会社北海道支社帯広管理事務所 非正会員 川島 真登

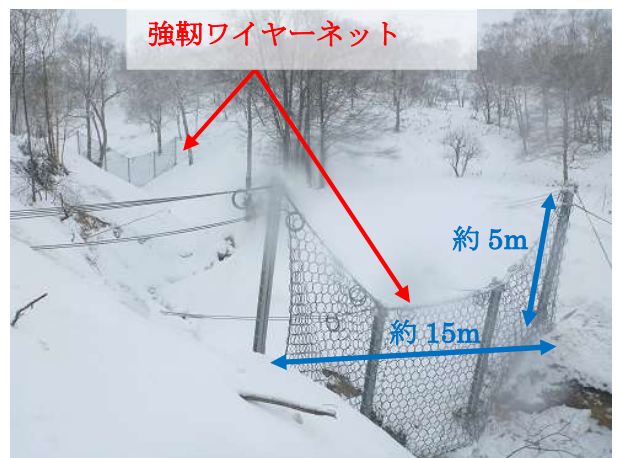
写真-1 強靱ワイヤーネットの設置状況

検討結果は、被災した新得地区が積雪寒冷地であり、融雪期の増水により道東道への土砂などの流出が懸念されることから、次の対策を実施した。①溪流の上流域に残る不安定な土砂の流出をいち早く把握し、作業員の安全と避難に要する時間を稼ぐため土石流の流出を感知し受け止める施設として、土石流センサーと強靱ワイヤーネットを設置した（写真-1）。②融雪期に土砂流出が発生する可能性があるため、沢合流部下流部に土砂ポケットを設置し、流路幅の拡幅、縦断勾配の緩和を行い土石の堆積させる空間を確保した。

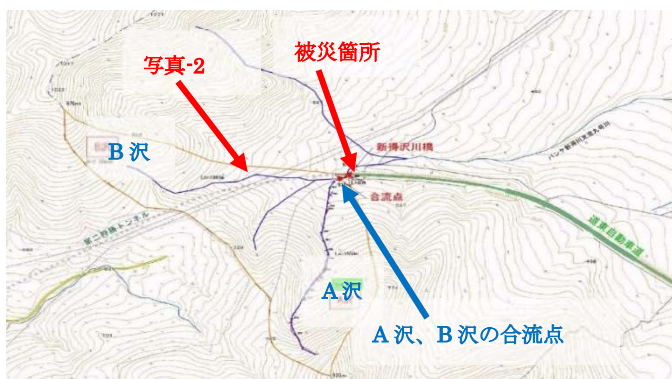
図-2 A 沢と B 沢の交差状況

沢（溪流）の状況について、図-2に示す被災箇所が2つの沢（A沢、B沢）の交差箇所に位置することから、2つの沢の上流部の状況を確認し検討を行った。A沢、B沢の溪流調査では、A沢に移動可能な土砂が堆積していることが分かった。写真-2にB沢の上流部の状況を示す。B沢は、溪流内全体に溪床、溪岸に風化した花崗岩が露出しており、A沢に比べて溪床部の洗掘等が発生しないと考えられる。

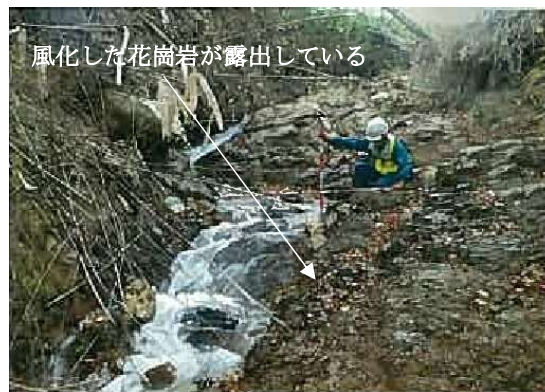
写真-2 B 沢上流部の状況
