土木遺産のレンガ積み覆工からなる山岳トンネルの補修補強計画

(株)第一コンサルタンツ 正会員 ○公文海斗、正会員 西川 徹

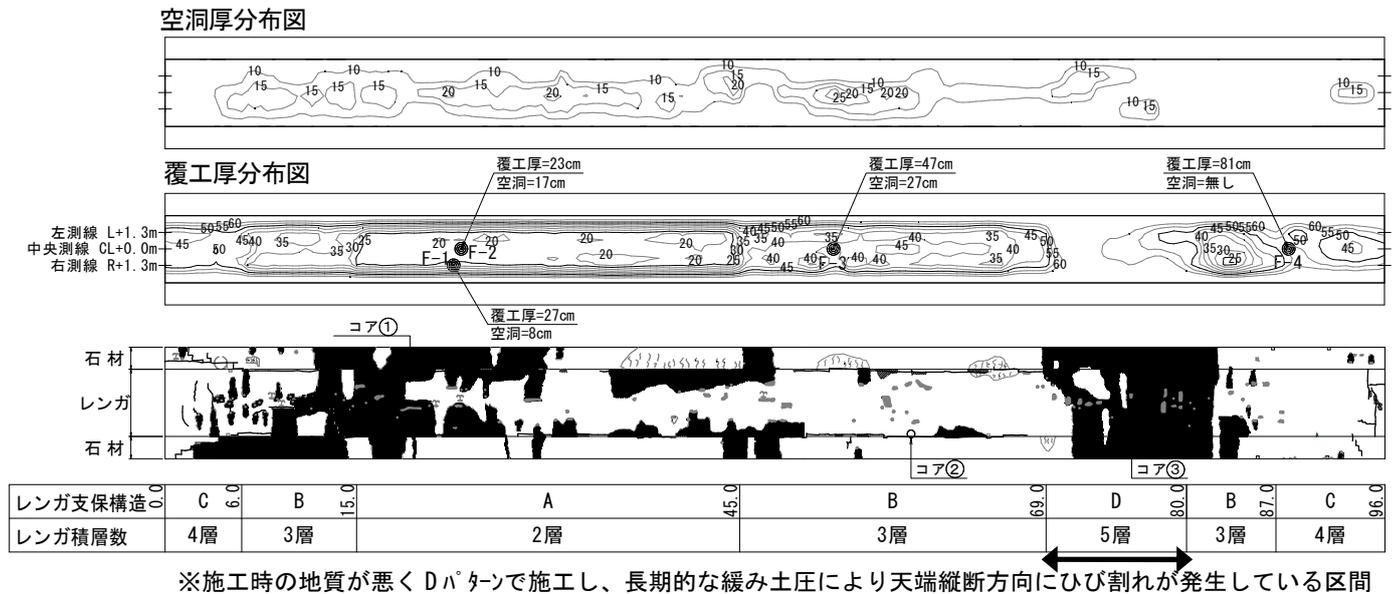
図2 熊井隧道 詳細調査結果総括図

電磁波探査の結果、上半レンガ積み覆工は2~5積層からなり、掘削当時の地山状況に応じてA~Dパターンの4つのレンガ支保構造(積層数)とその境界が明瞭に確認された。このレンガ積層数は、上下半境界部に約10m間隔で設置されている水抜き孔で確認されたものと一致した。この支保構造は、坑口部は4層のCパターン、一般部は掘削時の地質状況に応じて、良好な区間は2層のAパターン、地山が最も悪かった区間は5層のDパターンとして施工されていた。このDパターン区間の覆工には天端縦断方向の外力性ひび割れが認められることから、掘削時から地山が悪く長期的な緩み土圧が作用しているものと考えられる。また、覆工背面には5~30cm程度の空洞が広く分布しており、裏込め注入に相当する空洞充填の痕跡は認められなかった。この空洞は、レンガを内空側から積み上げることから、人手が入る程度の空間が必然的に残ったものと考えられる。なお、覆工ドリル削孔のキャリブレーションから求められたレンガ積み覆工の比誘電率 ϵ_r は、11.6であった。

レンガ積み覆工の一軸圧縮強度は9.9~15.9N/mm²であり、レンガ単体の一軸圧縮強度は42.0~74.5N/mm²(点載荷強度からの換算値)であった。現在の覆工コンクリートの設計基準強度が18~24N/mm²であることから、このレンガ積み覆工の強度は相対的に小さな値となっている。しかし、当時の土木技術や材料の品質を考慮すると、現状でも当時の設計思想を継承したトンネル構造物として、十分に機能しているものと評価した。

漏水は、レンガ積み目地モルタルの経年劣化により線状の漏水が面的に広がり、トンネル全線で認められた。

覆工に外力性のひび割れがあるとともに、全線にわたって小規模ながら空洞が分布することから、外力対策及び土木遺産としての耐荷力向上を目的として裏込め注入工を計画した。注入材は、漏水が多く空洞が小規模であることから発泡ウレタンとし、その発砲倍率は一軸圧縮強度 1.0N/mm^2 以上となる12倍発砲とした。

対策区分Ⅲとなるうき・はく離箇所については、完全に本体と分離していることから、はつり落とし後にレンガ色顔料を混和させたポリマーセメントモルタルによる断面修復工とした。ひび割れについては、覆工に作用する応力の適切な伝達・分散を目的として、ひび割れ注入工を計画した。

漏水は劣化した目地モルタルからの線状の漏水であることから、細かな作業となるが漏水範囲の全ての目地モルタルに対しひび割れ止水工（機械式高压注入）を計画した。
